宇宙産業から生まれた遮熱フィルムによる改修現場の環境実態

— 東京聖テモテ教会における屋根の遮熱効果と熱の流れおよび反射光による影響 —

Environment actual condition of the improvement field by a thermal insulation film which produced from the space industry.

The effect of Roof by thermal insulation effect, heat flow and reflected light in Timothy's Church, Tokyo.

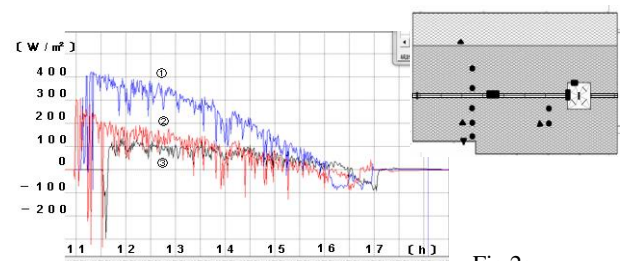
Fig.2a

Heat flow change in Roof upper stage and measurement position.

図 2a に示した上段の南側西では屋根への太陽光照射が 16 時過ぎに急激に減少して熱の吸収が放出に転じている。これに対して、北側では屋根への熱供給がもともと少なく 16 時半過ぎから徐々に熱が放出に転じる変化として示されている。一方、図 2b に示した中段の南側東では、16 時過ぎ前後まで緩やかな変化となっているのに対して、南側西では 15 時半過ぎに熱の吸収が放出に急激に転じた。北側では上段と同様に屋根への熱供給が少なく足場板が設置されている等の影響により、13 時過ぎから熱の放出が計測された。

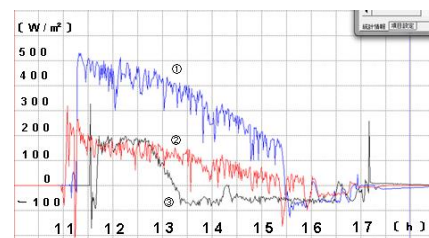
Fig.2b Heat flow change in Roof sublevel.

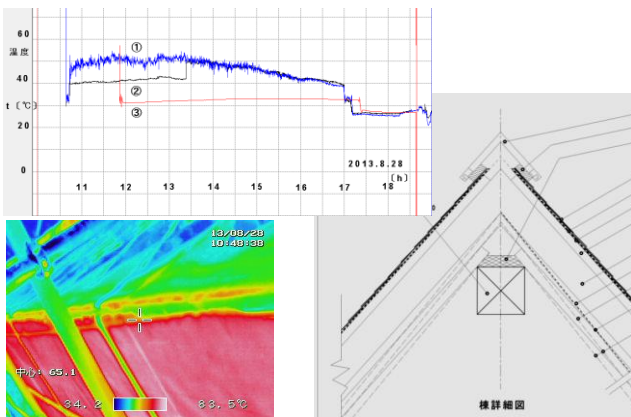
Fig.3 Temperature change near the outlet.

次に、吹き出し口先端①と内部温度②の変化は Fig3 に示すように、図 2a に示した屋根頂上部の■において北側中段の「13 時 15 分を境に熱流の吸収と放出が逆転」での熱流計で計測された変化と同期して、吹き出し口における空気温度が変わっている。16 時過ぎからの「北側上段の熱流の変化の逆転」では、屋根裏での空気の流れがさらに変わり吹き出し口から吸い込むような空気の流れが逆転したと思われる。その結果、取り外し後の温度は設置状態より 15 度程度低く計測されており、屋根素材からの熱の放射および昼間における蓄熱に伴う温度差が計測されていると思われる。

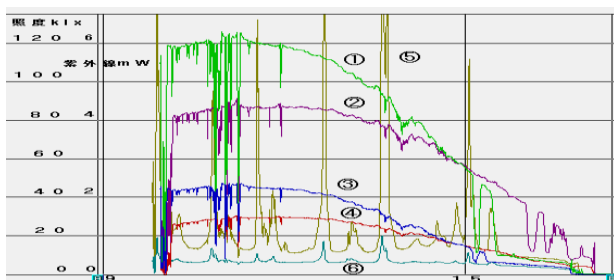
Fig.4 Illuminance and ultraviolet ray.

示す。北側の照度②および紫外線④の測定値は、南側に比べて低い値として計測されたが直射光の照射される時間が長いと 15 時を境に南側と逆転している。

これに対して、南側東の照度①および紫外線③の測定値では、北側に比べて直射光の照射される光量が多く得られるが、15 時を境に北側と逆転している。

南側西での反射光による照度⑤および紫外線⑥のうち、照度の測定値は銅板屋根からの集光により直射光の倍程度のスポット光として計測された。また、南側銅板による集光作用が発生しており、一律の反射とならないために局部的に照度が高まる計測結果を得た。それにより銅板屋根が設置された南西部の植栽には褐色に焼け焦げた葉が見受けられ、反射光測定面での温度及び湿度の変化は、反射光の多い点では温度の上昇と湿度の低下が得られた。

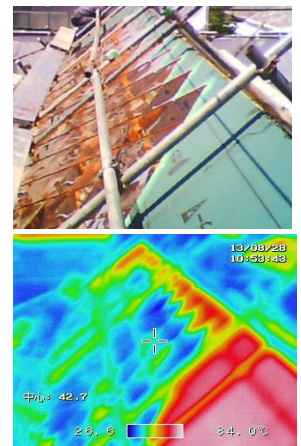
最後に、写真位置に銅板屋根と防水ゴム面との熱画像では、測定時間と素材により赤外光の反射率が異なるため、熱電対による測定値と画像では必ずしも一致しない。屋根裏の通気口により熱が伝達することから、熱流計での変化と熱電対の計測は一致しなかった。

Photo1 Real image and Thermal image of the roof.
