## タイ・コンケン市の事故多発地点における自動二輪車の走行実態調査 —タイ・コンケン市内での交差点調査を基に—

The survey about realities of motorcycles driving on an accident black spot in Khon Kaen, Thailand  
Based on the survey on crossings in Khon Kaen, Thailand

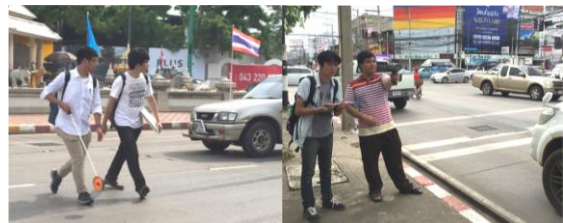
写真-1 調査風景

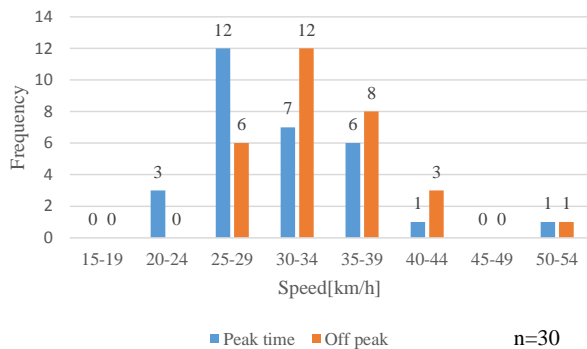
図-2 調査地点 1 のヒストグラム

図-2, 図-3 のヒストグラムより, 調査を行った 2 地点ではいずれも速度が出やすい傾向にあることが分かった。

また, 40km/h 以上の自動二輪車は一部を除いて見受けられなかった。
