タイ・コンケン市ショッピングモール前の錯綜地点における交通現況の分析

Analysis of Traffic Condition on Conflicting Point in front of Shopping Mall in Khon Kaen City, Thailand

Abstract: We conducted a joint workshop with Thai students in Khon Kaen University from August 31th to October 3th. In this study, we survey two places with many danger reports in Thanon Mittraphap street and Samuriemu intersection. Then, Clarified each factor and suggested some improvement plan.

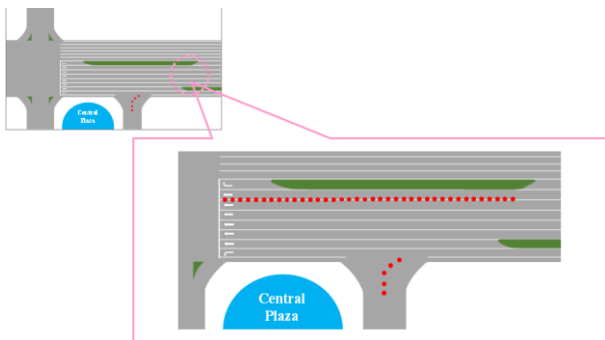
図 2 地点 1 における最終改善案

表 1 より、平均速度差、最高速度差ともに大きな差があり、事故要因の最も大きな理由であると考えられる。また表 2 より、日本での予想と異なり、駐車場へ流入する際、無理に進路変更をする車両があるという危険意識があるため、調査中に事故の危険を感じる場面は見られなかった。

調査結果から、事前に検討した改善案 1 は、ショッピングモールに入る車の危険度が高いと予想していたが、実際は Side Lane から Main Lane に進路変更する車や、Mitrphap 道路を通過し進路変更する車の危険性のほうが高いと感じたため、改善案 3 は、交差点の左折者の交通量が増え、渋滞が悪化すると考えられるため廃案とした。

最終改善案は、図 2 に示すように、中央分離帯寄りの車線の間ポールを建てることで Thanon Mitrphap 道路を通過し、駐車場入口で左折する車両と、Mitrphap 道路を通過し、進路変更する車両が交差しなくなるため、事故を防ぐことが可能となる。

Mitrphap 道路を通過してきた車両が右折する際には、直進し、U ターンする必要がある。

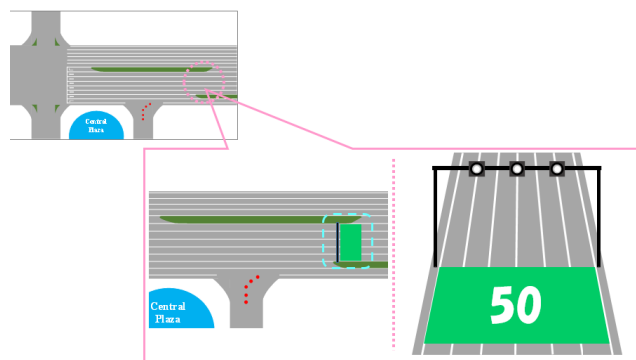
図 4 地点 2 における最終改善案

地点 2 において現地調査を行った結果、青信号切替時の発進遅れによるクリアランス損失時間の増加という問題が明らかとなった。発進が遅れる理由としては、全赤時間に交差点を通過する車両が存在するという認識があるためと考えられる。事前に検討した改善案は以下の理由のため廃案になった。

最終改善案は、Thanon Mitrphap 道路のアンダーパス出口付近にカメラを設置し、道路上に速度規制を示すことでスピード抑制の心理的誘導を促す方法とハンブを設けることで Thanon Mitrphap 道路を通過してきた車両の速度抑制を行う方法の 2 つの改善案を提案した。以上の改善案を組み合わせることで、物理的にも心理的にも、スピード抑制に効果があると考えられる。これにより、黄現示で無理に横断をする車が減少すると考えられる。
