久寺家・つくし野周辺の浸水被害が生じやすい要因の一考察

A Physical Consideration of Factors that Contribute to Flood Damage in Kujike and Tsukushino regions

○安田陽一¹, 長谷部 寛¹, 山中新太郎²

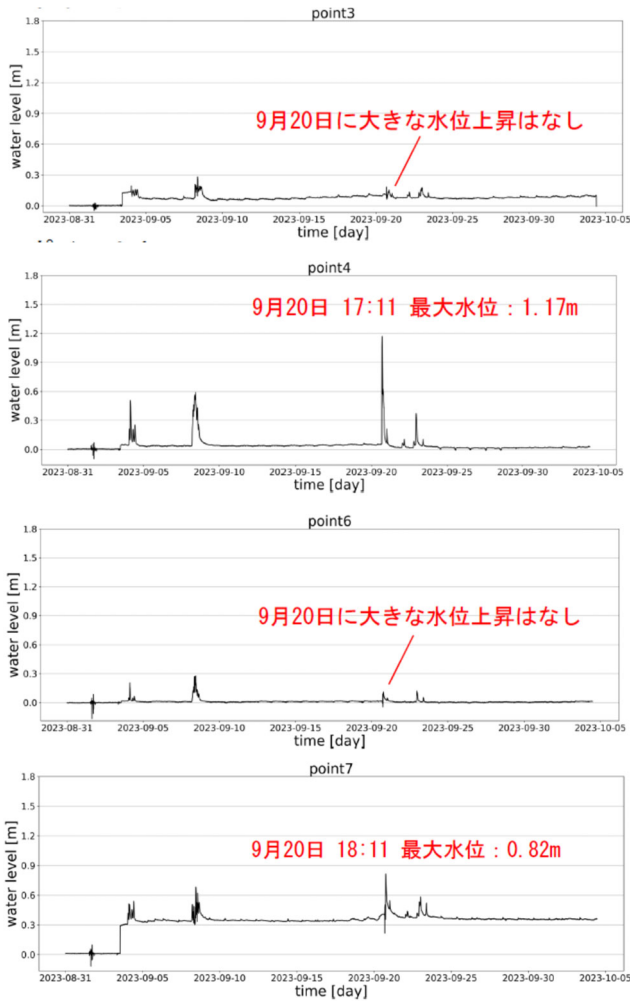
Figure 3 Change of water level in time series at 4 points

箇所 (Point 3,4,6,7) の時系列変化として示す。水位計が上部と下部にあり、圧力差から水位を表している。図に示されるように、設置して以来4回の降雨による水位上昇が確認できる。いずれも水位変化が短期間で生じている。また、下流側から水位上昇が伝播される傾向は見られない。9月20日に着目すると、Point 3では水位上昇が小さいが、Point 4では、水位上昇が大きい。また、Point 6では水位上昇が小さいが、Point 7では、水位上昇が大きい。Photo 1,2はPoint 4,7周辺の雨水幹線の状態を示す。Point 4の場合、その下流側の雨水幹線が複数回にわたって蛇行している。Point 7の場合、雨水幹線がつくし野川で直交して接続している。これらの状況から、Point 4では蛇行が続いていることから堰上げ生じやすく、Point 7では雨水幹線からの流出量が多く、合流部を起点に雨水幹線と合流点上流側のつくし野川で堰上げが生じやすくなったため、Point 4,7の水位上昇がPoint 3,6の水位上昇に比べて大きくなったことが考えられる。なお、Point 7に隣接する家の方から9月20日の状況を聞き取り、この現象を裏付けることができた。すなわち、降雨によって、雨水幹線および河川が地域全体で水位上昇が生じるのではなく、局所的な通水障害が要因で水位上昇が生じることが推定できた。なお、水位の大きさについては、現場での聞き取りから過小評価されていることが分かった。これは、水位計が流れによって斜めに傾いたためと考えられる。

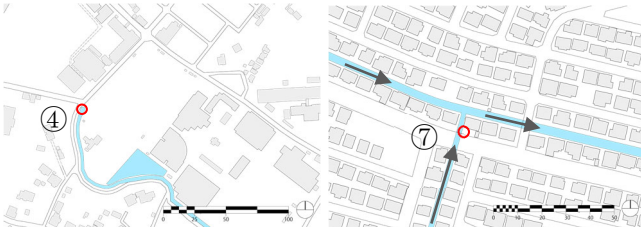
Figure 4 Shape of drainage main-channel at downstream of measurement point 4 (left).

Figure 5 Junction between drainage main-channel and Tsukushino river near measurement point 7 (right).
