B-76

2011 年東北地方太平洋沖地震による液状化被害調査
首都圏における液状化被害状況

Investigation of Liquefaction Damage due to the 2011 off the Pacific coast of Tohoku Earthquake
Liquefaction Damage in Tokyo Metropolitan Area

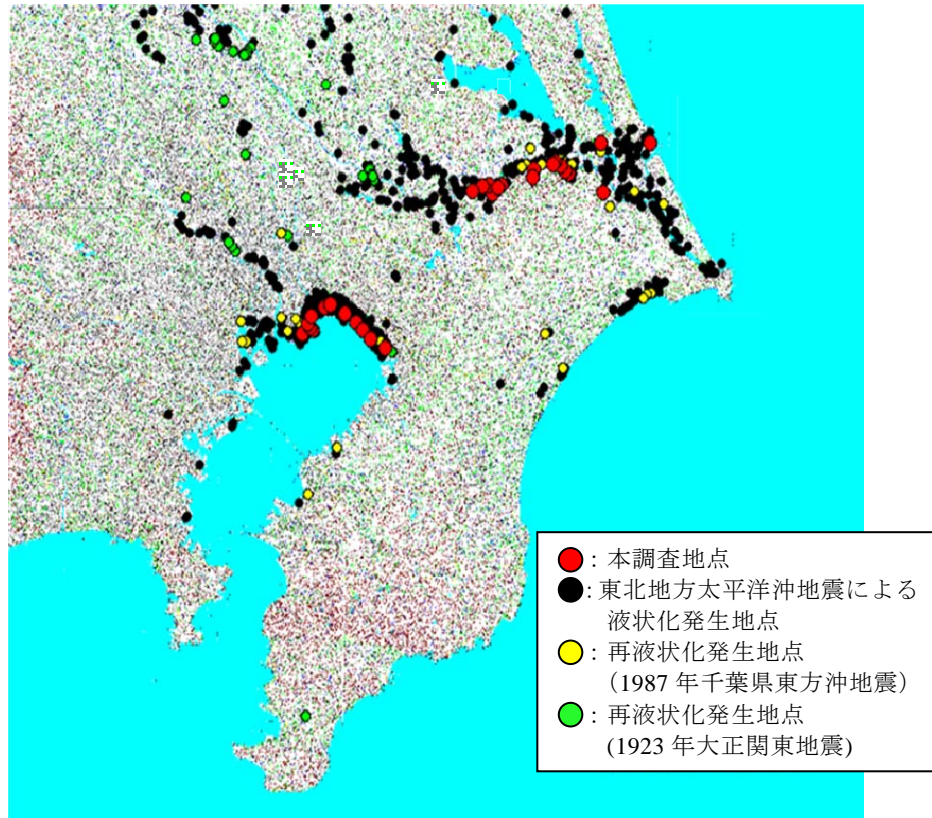
Fig.1. Distribution of Liquefied Sites during the 2011 off the Pacific coast of Tohoku Earthquake

Fig.1 は、本調査で確認した液状化発生地点 (●印) と、国土交通省関東地方整備局から報告された液状化発生地点¹⁾ (●印) をプロットしたものである。また、1923 年大正関東地震 (マグニチュード 7.9) と 1987 年千葉県東方沖地震 (マグニチュード 6.7) で液状化が認められた地点²⁾の内、今回の地震で再液状化が生じた地点をそれぞれ●印と●印で

示した。Fig.1 より、特に、東京湾東部沿岸と利根川沿岸において広域的に液状化が発生していることがわかる。

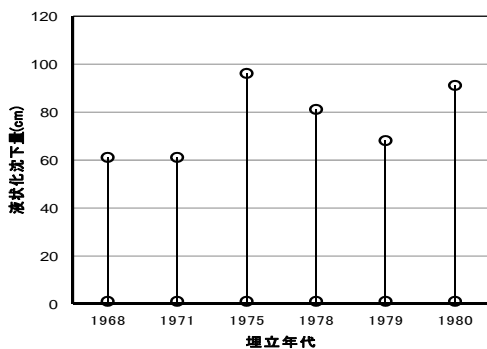
Fig.2. Relationship between landfill age and settlement of ground

浦安市は、現在の市総面積の約 3/4 が埋立地であり、1968 年（昭和 43 年）から 1981 年（昭和 56 年）まで付近の海底からの浚渫土を用いてサンドポンプによって 6 つの区画が順次埋立てられた。Fig.2 は、埋立年代と液状化による地表面沈下量を示す。図中のプロットは沈下量の最大値と最小値を表している。Fig.2 より埋立年代と液状化被害の程度には相関は見られなかった。
