## 損傷スペクトルを用いた RC 造建物の簡易損傷評価

### (その 4) 東北地方太平洋沖地震における実被害状況

#### Simplified Damage Evaluation Method of RC Buildings by Damage Spectrum

#### (Part 4) Outline of Damage Degree and Distribution during Tohoku-Chiho Taiheiyo-Oki Earthquake

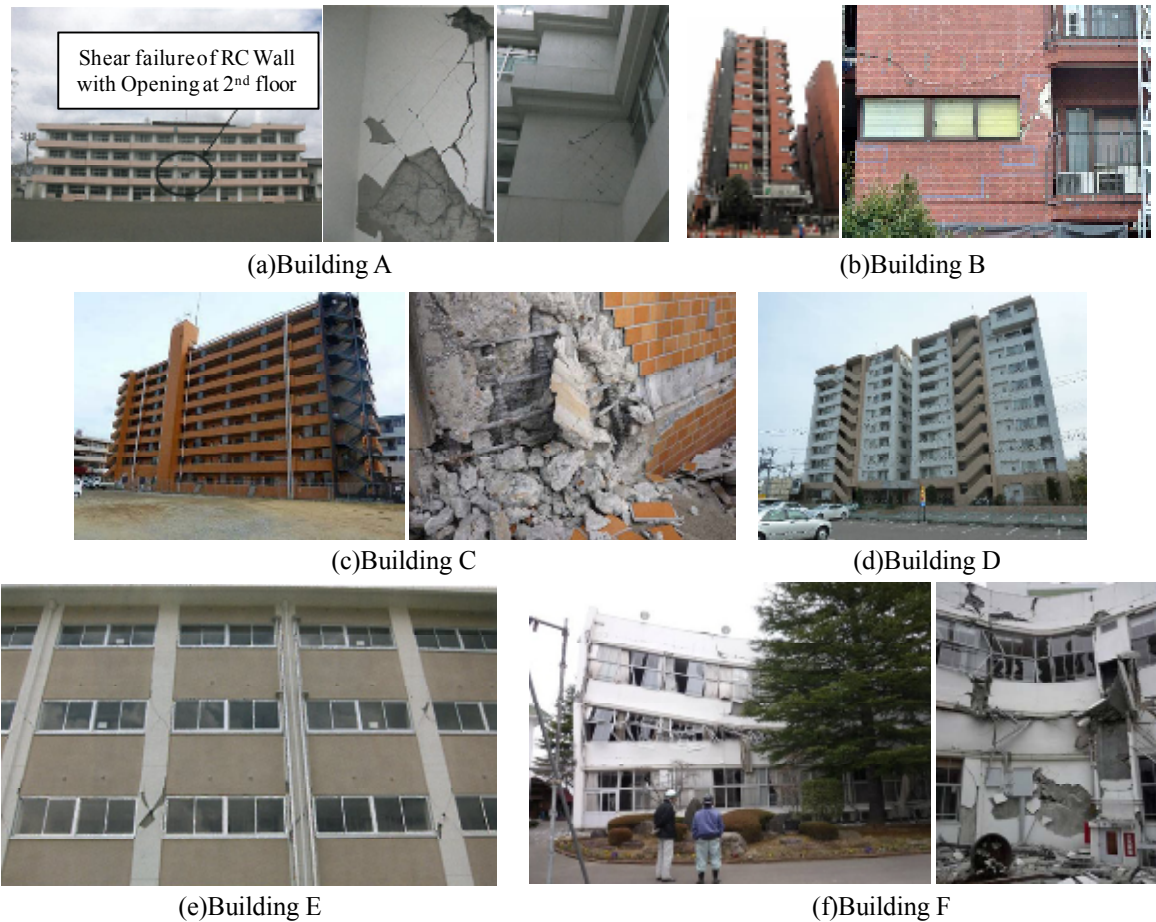
Figure 1 Damage Condition of Target Buildings

仙台市にある中学校であり、RC 造 4 階建てである。校舎は 1984 年に竣工。桁行方向で、1 階から 4 階まで損傷度 II 程度の曲げひび割れが梁に発生し、梁付け根のかぶりコンクリートの剥落、梁ヒンジ領域のせん断ひび割れが生じた。また、開口壁のせん断破壊(損傷度 V)も観察された。そのほか、RC 雑壁の損傷が激しく、鉄筋の座屈が見られた。張間方向の重大な損傷は観察されなかった。被災度区分は中破とされた。

1981 年に建設された仙台市青葉区内にある SRC 造 12 階建ての集合住宅である。低層階の玄関ドア周りの非構造壁にせん断ひび割れが生じている。短スパンとなった間柱にせん断破壊が確認された。被災度区分は小破と判断される。

1991 年に建設された福島県郡山市にある SRC 造 9 階建ての集合住宅である。1 階隅柱の柱脚および連層壁脚部で鉄筋の座屈、コンクリートの圧縮破壊が見られた。また、1 階柱にせん断ひび割れ、付着割裂ひび割れ、方立て壁のせん断破壊、非構造部材の被害も多数観察されている。被災度区分は中破である。

2000 年頃に建設された福島県郡山市にある RC 造 10 階建ての集合住宅である。2 階柱、各階梁および非構造壁にせん断ひび割れが見られた。

屋内運動場は、3 階で非構造壁のせん断破壊が見られ、小破と判断された。本館は特段の被害は見られなかった。普通・特別教室棟は多くの柱に曲げひび割れやせん断ひび割れが観察された。被災度区分は中破と判断された。特別教室棟は特段の被害は見られなかった。

1965 年に建設された福島県福島市にある RC 造 3 階建ての大学校舎である。校舎は北棟、西棟、東棟からなる Y 字型の建物である。2 階中央付近の柱が軸崩壊し、3 階床が落階している。また、1 階では柱の多くがせん断破壊している。
