中国西部地域における気候変動と健康に配慮した新型省エネルギー住宅構想
その 1. トルファンにおける伝統民居の環境実態調査

Climate Change and health and Its Impact on Building Energy Design and Strategies in Western Region of China
Part 1. A Study on Environmental Actual Conditions of Tradition Residence in Turpan

○吉野泰子¹, 劉 加平², 王 岩³, 池田耕一³, 一柳龍伸⁴

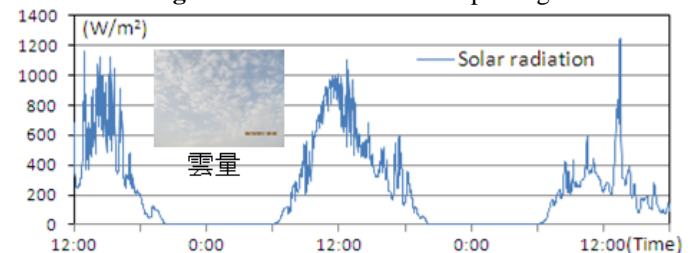
Fig. 6. Solar radiation measurement result in Turpan

気温の年較差・日較差は大きく,年間降雨量約 16mm と (東京は 1528.8mm^[2]),非常に乾燥している. 夏季の全天空日射量測定結果を Fig. 6 に示す. 日照時間は 6 時~20 時頃(トルファンは中国標準時と 2 時間の時差),13 時半頃に最大値 1249W/m² と非常に高い. UV・照度の測定結果は,最大 2.4mW/cm², 126300lx に比し,葡萄棚の透過率>ゴザ棚で,0.741 mW/cm²,39610lx となっている. Fig. 7 に居間の照度測定結果を示す. 各住戸の照度は中国国家基準(以下 GB)^[3] 値の 100lx 以下であり,日射遮蔽棚効果で暗くなっている. 気圧約 992hPa, 外気温 21.8~48.7℃,相対湿度 10%~69%である. Fig.8 の夏季居室内における温湿度は, House1,2 の居間で 24.6~34.7℃,RH22%~77.4%と変動しているが,House3 は半地下で最高温度 30.4℃と安定しており,生土建築の特徴が伺われる. 半屋外空間(女塙換気口,ござ下)と室内の天窗の換気効果を Fig.9 に示す. 特に女塙換気口では最大瞬間風速 7m/s (通常は 1m/s) と,換気効果が顕著である(Fig.10, Photo).CO 濃度は最大 7ppm(House1)で,GB の 10ppm^[4]以内である. CO₂ 濃度は食事や団欒時に, 1000ppm^[4]を超える時間帯があるものの安定している(Fig.11). 粉塵量(House1)の変動傾向は,室内のほうが大であり(Fig.12),平均値 1.9mg/m³ と GB 基準値 0.15mg/m³^[4]の 10 倍以上である.これは,乾燥地域,日干しレンガの使用,郊外がゴビ砂漠であることが起因している. 音環境は (Fig.13),昼間は GB 基準値 55dB^[5]を超えるが, 家畜の鳴き声,大工仕事など生活音である.

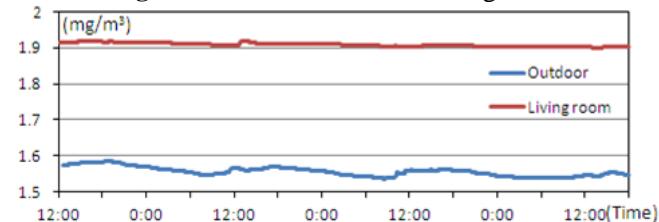
Fig.12. Dust both living room and outdoor in House 1

- ① 気温の日較差が大きく,乾燥し,太陽放射が大である.
- ② 日射遮蔽により住み易い半屋外空間が創出された.
- ③ 生土住宅の温熱効果が確認され,室内採光は悪い.
- ④ 女塙(ひめがき)換気口と天窗の有効性が顕著である.
- ⑤ 室内粉塵量が多く,環境改善の必要性が示唆された.
