東北地方太平洋沖地震による吊り天井の耐震性の検証と改修方法に関する研究

(その1 吊り天井の被害状況)

Part 1 Situation of Damage of the Suspended Ceiling

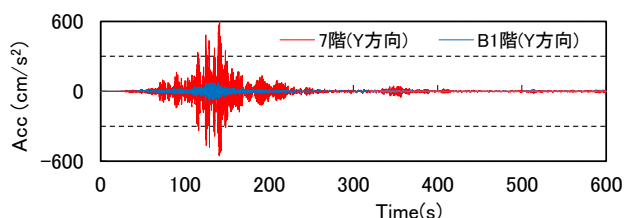
Figure1-8 加速度時刻歴波形 Y(NS)方向

Figure1-8, 1-9 に示すように、対象建物で観測された東北地方太平洋沖地震の本震の主要動の継続時間が約 200 秒である。そのため、長い継続時間の地震動の影響によって吊り天井が繰り返し揺れることにより、対象建物で発生した天井下地材の変形等の吊り天井の被害が発生した可能性があると考えられる。

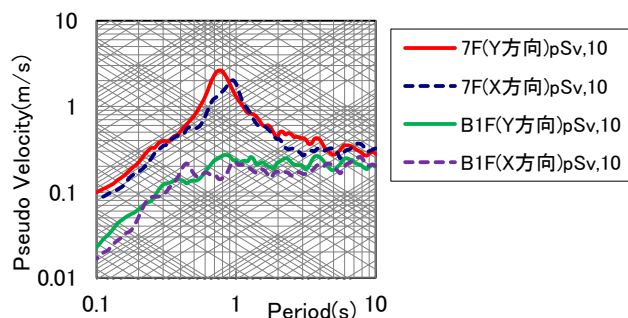
Figure1-10 応答スペクトル pSv,10

対象建物では、地震観測を行っており、平成 23 年 3 月 11 日 14 時 47 分に対象建物で東北地方太平洋沖地震の本震が観測された。観測地震動の最大応答値を Table1-2 に、加速度時刻歴波形を Figure1-8, 1-9 に示す。また、観測された地震動の応答スペクトル pSv,10 を Figure1-10 に示す。Figure1-10 より、7 階で観測された地震動の卓越周期は Y(NS)方向では 0.8(s), X(EW)方向では 0.9(s)である。

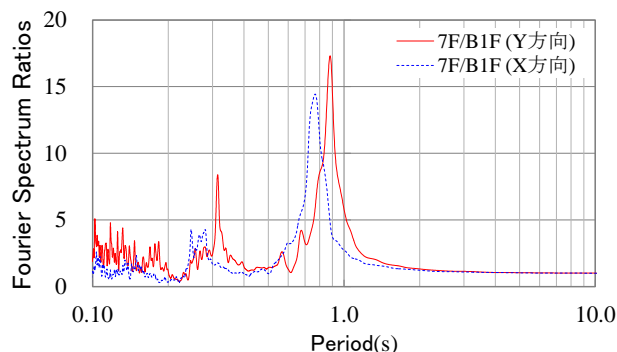
Figure1-11 観測された加速度波形の B1F に対する 7F のフーリエスペクトル比(X方向, Y方向)

Figure1-11 に、対象建物 B1F で観測された加速度波形に対する 7F で観測された加速度波形のフーリエスペクトル比を示す。Figure1-11 より、対象建物の 2 次モードの固有周期は X 方向で 0.25(s), Y 方向は 0.30(s)であることがわかる。

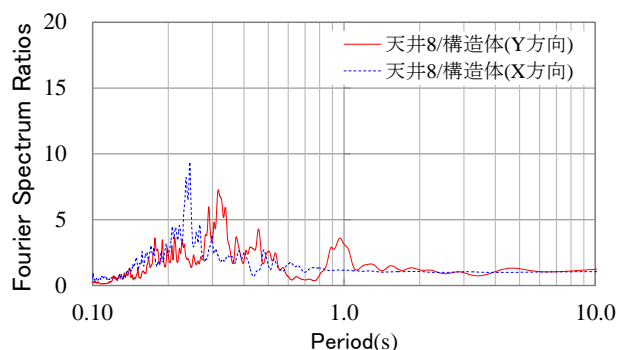
Figure1-12 その 2 で示す振動実験で計測した加速度波形の構造体に対する吊り天井のフーリエスペクトル比(X方向, Y方向)

Figure1-12 に、次報その 2 で示す対象建物 7F の吊り天井を再現した振動実験において、構造体で計測した加速度波形に対する吊り天井で計測した加速度波形のフーリエスペクトル比を示す。

Figure1-12 に示すように、Figure1-11 で示した対象建物の 2 次モードの固有周期において、吊り天井の応答が X, Y 方向ともに大きく発生していることがわかる。そのため、対象建物で発生した吊り天井の被害は、対象建物の 2 次モードの影響が大きかったことがわかる。
