東北地方太平洋沖地震による吊り天井の耐震性の検証と改修方法に関する研究
(その2 吊り天井の被害検証実験)

Research on the Earthquake-proof Verification and the Repair Method of the Suspended Ceiling by the 2011 off the Pacific coast of Tohoku Earthquake
Part 2 Vibration Tests of the Suspended Ceiling

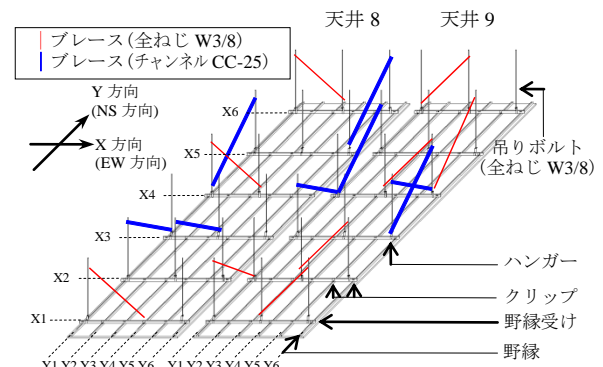
Figure2-2 ブレース配置図(天井 8・9)

ブレース材は、全ねじボルト W3/8 を使用している箇所と、チャンネル CC-25 を使用している箇所がある。ブレース材の取り付けについては、ブレースの上部は上部取り付け金具が使用され、下部はチャンネルホルダーによって取り付けられた CC-2 に溶接されている。ブレース配置は Figure2-2 に示すとおりとなっている。

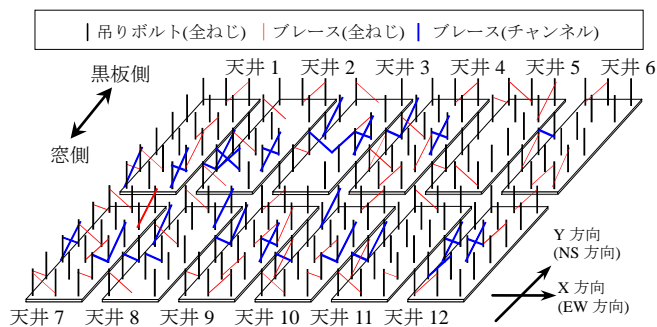
Figure2-1 対象建物ブレース配置図

前報その 1 の被害調査において、被害の大きかった対象建物 7 階の一室の全吊り天井配置を Figure2-1 に示す。対象建物内の吊り天井は、Figure2-1 の通り、一室内の天井が小さなユニットに区切られて吊り下げられている特殊な形状になっている。1 ユニット 5,000mm × 1,675mm で天井ふところは 900mm である。また、各ユニットは接続されておらず、それぞれのユニットが独立して振動する構造になっている。

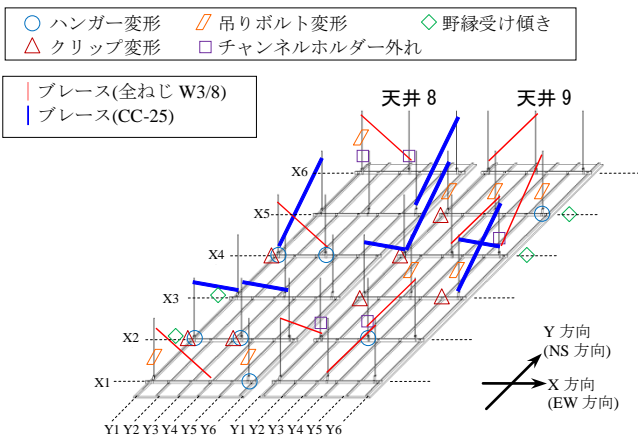
Figure2-5 加振後の天井下地の損傷状況

地震波加振後の天井下地の損傷状況は、Table2-2, Figure2-5 ~ 2-8 に示すように、野縁受けの傾きやハンガー、クリップの変形等の損傷が発生した。また、Table2-3 ~ 2-5, Figure2-9 ~ 2-11 に示すように、野縁受け、ハンガー、クリップが滑る現象を確認した。

ブレース配置箇所付近では、吊りボルトが天井の変形に追従しないため、天井下地材の滑りや変形が生じた。

野縁受け及びハンガーの滑り(X方向)は、X方向にブレースの配置されている箇所で大きな滑りが生じた。また、クリップの滑り(Y方向)については、Y方向にブレースの配置されている箇所で大きな滑りが生じた。

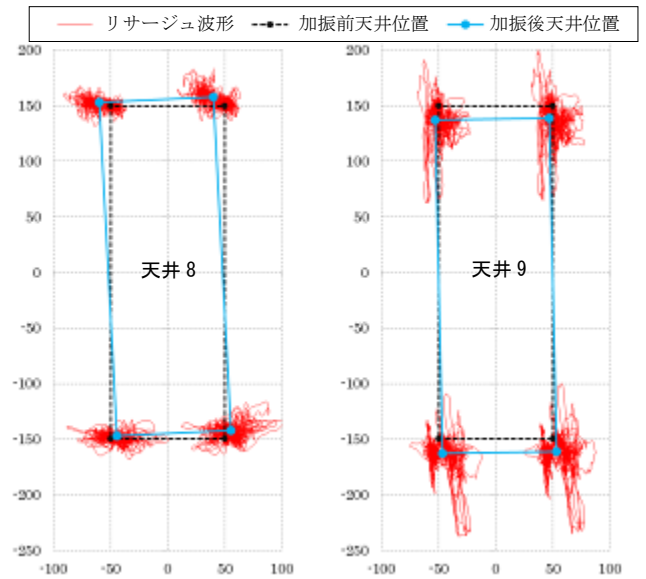
Figure2-12 リサージュ波形 [mm]

天井の変位については、各天井 X1・X6・Y2・Y5 方向で計測した時刻歴変位波形から描いた各天井 4 点のリサージュ波形を Figure2-12 に示す。各天井の最大応答値と残留変形については Table2-6 に示す。天井 8 と天井 9 の違いはブレース配置のみであるが、天井 8 は X 方向に、天井 9 は Y 方向に、それぞれ異なる方向に大きな変位が生じた。
