東北地方太平洋沖地震による吊り天井の耐震性の検証と改修方法に関する研究
(その3 吊り天井の粘弾性ゴムを用いたダンパーによる制震改修方法の検討)

Research on the Earthquake-proof Verification and the Repair Method of the Suspended Ceiling
by the 2011 Off The Pacific coast of Tohoku Earthquake
Part 3 The Seismic Control's Repair Method of the Suspended Ceiling

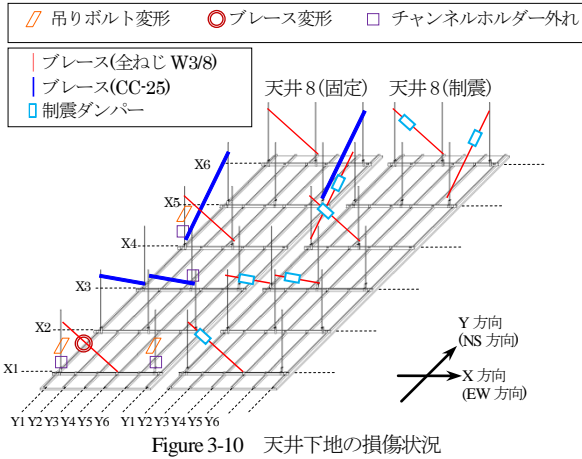
Figure 3-10 天井下地の損傷状況

地震波加振後の天井下地の損傷状況を Figure3-10 に、損傷箇所数を Table3-1 に示すように、野縁受け、ハンガー、クリップを固定したため、天井下地の滑る現象や変形は生じなかった。

天井 8(固定)では、吊りボルトの変形(Figure3-11) チャンネルホルダーの外れ(Figure3-12)が生じ、また、天井下地を固定しない場合には生じなかったブレースの変形も生じた(Figure3-13)。
