東日本大震災における浦安市内の教育施設の被害金額に関する調査研究

その 1 教育施設の被害状況

Study on the Damage Cost for Educational Facilities in Urayasu City by the Great East Japan Earthquake

-Part1 Outline of Damage in Educational Facilities-

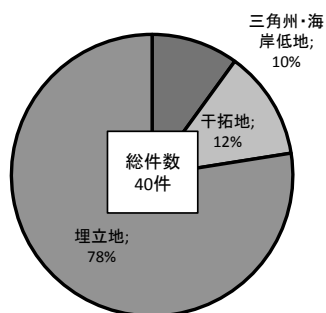
Fig.1 Kinds of blocks

Fig.1 より、ヒアリング調査を行った教育施設の地区は、約 5 割が中町地区であった。Fig.2 より、教育施設の竣工年代の半数が、1981 年以降に竣工されていた。Fig.3 より、教育施設の構造種別は、RC 造が約 9 割強を占めた。Fig.4 より、教育施設の躯体被害は約 9 割が一部損壊と比較的軽微であった。Fig.5 より、設備機器に被害を受けた教育施設は 1 割未満であった。Fig.6 より、損傷度が小さいにもかかわらず、教育施設の約 3 割が 1 億円以上、最大で約 4 億円の被害金額を要した施設もあった。なお、二次部材に被害を受けた教育施設は無かった。また、全ての教育施設は東日本大震災発生後から一律閉鎖をしていたため、施設の復旧日に違いは見られなかった。

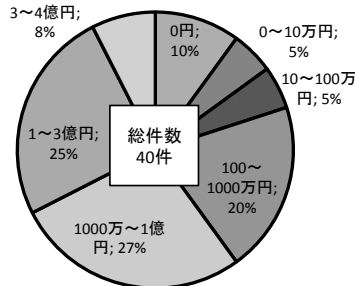
Fig.6 Total damage cost

得なかった要因として、ライフラインの供給の確保に関する問題などの様々な要因が考えられる。また、同様に、損傷度の被害が一部損壊程度であったにもかかわらず 1 千万円以上のような比較的高額な被害金額に関しては、浦安市内で生じた液状化被害が考えられる。
