東日本大震災における浦安市内の教育施設の被害金額に関する調査研究
その 3. 外構の被害金額と液状化被害の関係

Study on the Damage Cost of Educational Facilities in Urayasu City by the Great East Japan Earthquake
-Part3 Exterior Damage Cost and the Liquefaction Damage in Educational Facilities-

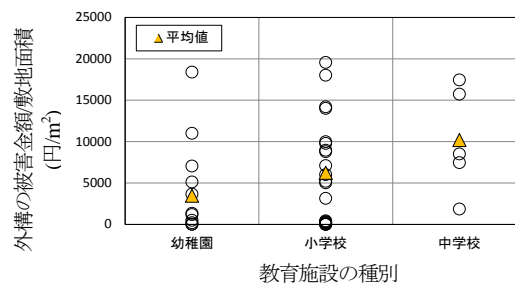
Fig.5 Relationship between Exterior Damage cost per Site Area and The types of Education Facilities

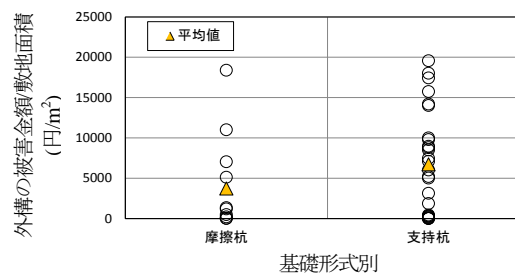
Fig.1 に各教育施設の建築面積の割合を示す。Fig.1 より、約 7 割の施設が 1000m²以上の建築面積を有している。Fig.2 に各教育施設が有する敷地面積の割合を示す。Fig.2 より、約 6 割の教育施設が 10000m²以上の敷地面積を有している。なお、建築面積および敷地面積は web 上で公開されている情報²⁾から算出した。Fig.3 に各教育施設の基礎形式を示す。Fig.3 より、各教育施設の基礎形式は約 7 割が支持杭基礎、約 3 割が摩擦杭基礎である。Fig.4 に教育施設の沈下量を示す。なお、沈下量は被害調査報告書¹⁾から得られた施設内の沈下量である。Fig.4 より、約 3 割の施設が 100 mm 以上沈下していることが分かる。Fig.5 に敷地面積当たりの外構の被害金額と教育施設の種別の関係を示す。Fig.5 より、比較的規模の小さい幼稚園に関しては、小・中学校に対して敷地単位面積当たりの外構の被害金額は平均値をみると少ない傾向であった。Fig.6 に敷地単位面積当たりの外構の被害金額と基礎形式の関係を示す。Fig.6 より、支持杭基礎を有する施設の敷地面積当たりの外構の被害金額は摩擦杭を有する施設と比べて平均値をみると大きくなる傾向であった。

Fig.6 Relationship between Exterior Damage cost per Site Area and Base Form of Education Facilities

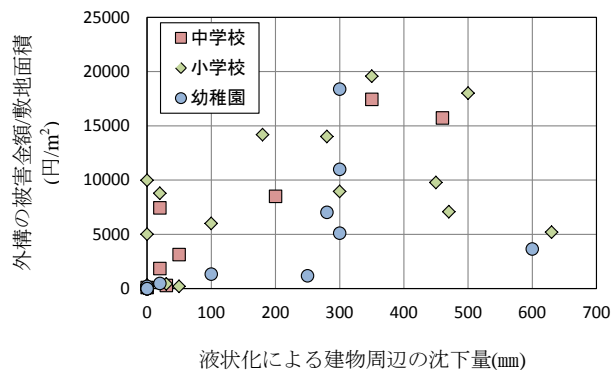
よる建物周辺の沈下量を教育種別毎に示す。また、Fig.8 に敷地単位面積当たりの外構の被害金額と液状化による建物周辺の沈下量を基礎形式別に示す。Fig.7 および Fig.8 よりバラつきが多く、明確な傾向はみられなかった。そのため、敷地周辺の沈下量を用いて、同様の検討を行った。

Fig.7 Relationship between Exterior Damage Cost per Site Area and The settlement around the building for The Liquefaction (The type of Educational facilities)

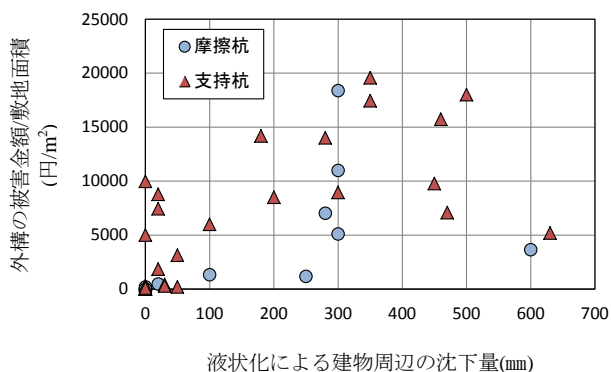
Fig.8 Relationship between Exterior Damage Cost per Site Area and The settlement around the building for The Liquefaction(Base Form)

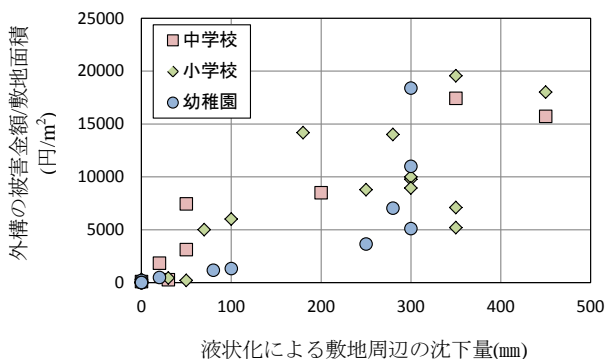
Fig.9 に敷地単位面積当たりの外構の被害金額と液状化による敷地周辺の沈下量の関係を教育施設の種別毎に示す。また、Fig.10 に敷地単位面積当たりの外構の被害金額と液状化による敷地周辺の沈下量の関係を基礎形式別に示す。また、日本建築学会の建築基礎構造設計指針³⁾に示されている液状化の程度を合わせて Fig.10 に示す。なお、敷地周辺の沈下量は千葉県環境センターから公表⁴⁾されている地表面沈下量を用いている。Fig.9 より、明確な傾向はみられないが、沈下量が大きくなると、敷地単位面積当たりの外構の被害金額は大きくなる傾向がみられた。Fig.10 より、液状化の程度が小の範囲では摩擦杭基礎を有する施設比べて支持杭基礎を有する施設のほうが敷地単位面積当たりの外構の被害金額が高くなる傾向がみられた。その理由として、金井ら⁵⁾は摩擦杭基礎を有する建物は地盤とともに均等に沈下する、と挙げており、支持杭基礎を有する建物などと比べて建物周辺に段差が生じにくいためだと考えられる。一方、液状化の程度が大の範囲になると、摩擦杭を有する施設および支持杭を有する施設の基礎形式の違いによる敷地単位面積当たりの外構の被害金額に差はみられなかった。

Fig.9 Relationship between Exterior Damage Cost per Site Area and The settlement around the site for The Liquefaction (The type of Educational facilities)

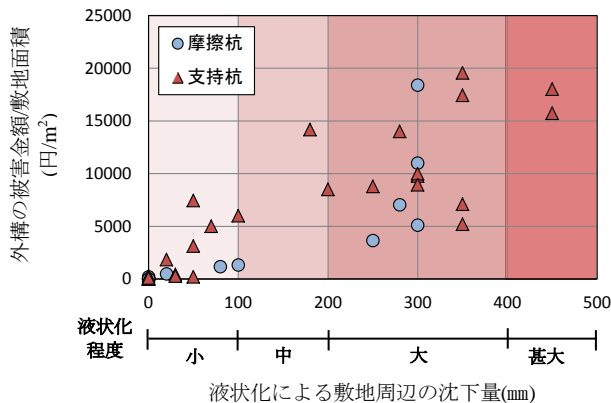
Fig.10 Relationship between Exterior Damage Cost per Site Area and The settlement around the site for The Liquefaction(Base Form)
