東日本大震災における制震補強建物の被災状況 Damage to Retrofitted R/C Buildings by means of Energy Dissipation System

北嶋 圭二
Keiji Kitajima

Abstract: This paper reported on the damage situations to the RC buildings retrofitted by means of energy dissipation system. From the damage situations of the retrofitted buildings of three example, the effect of energy dissipation system were confirmed.

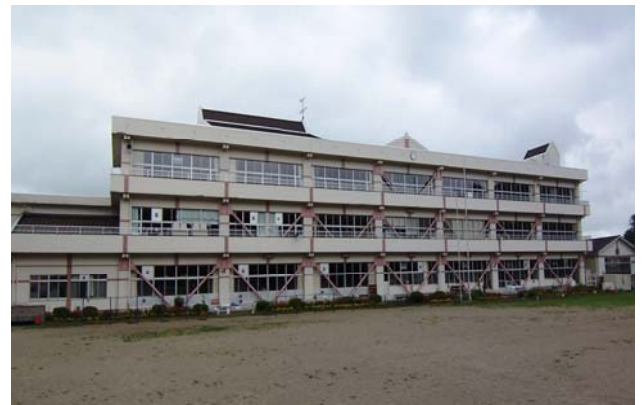
2.1 建物概要 本制震補強建物は、宮城県大崎市南部に建つ、地上3階、塔屋1階、延床面積2,872m²の1968年竣工のRC造学校校舎(写真1)である。本建物は今回の地震で震度7(計測震度6.6)を記録した築館からは約30km、震度6強(計測震度6.2)を記録した大崎市古川から5~6kmと比較的大きな地震動が記録された地域に位置するが、この地区の計測震度は5.4で震度5強と記録されている⁴⁾。応急危険度判定は“調査済み(青紙)”である。制震補強工事は2007年に実施され、桁行方向が摩擦ダンパー付制震ブレースの外付け工法⁵⁾により補強されている。

写真1 被災した大崎市の学校校舎の外観

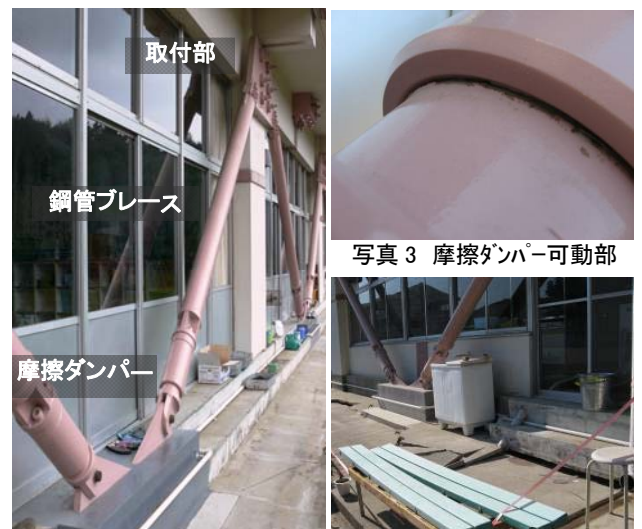
制震ブレースの取付状況を写真2に示す。制震ブレース取付部には、グラウトのひび割れや接合部の滑り等は確認されなかった。摩擦ダンパーの可動部境界で、若干仕上げ塗装が剥がれており、今回の地震において

写真2 制震ブレース取付状況

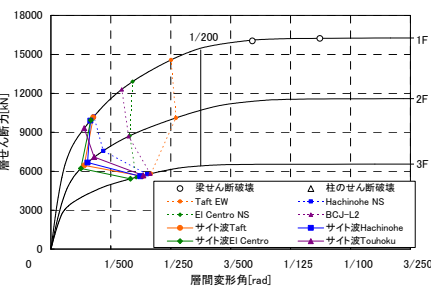
図 3 補強建物の応答解析結果

2.4 入力推定と補強効果 1 階に設置してある摩擦ダンパーが 1~2mm 程度動いていたことより，今回の地震による本建物の 1 階の層間変形は概ね 3~4mm (層間変形角 1/1200~1/1000) 程度であったものと予想される．軽微なひび割れ程度しか見られなかった被害状況とも概ね対応している．この応答変形は，補強設計時の応答解析結果 (図 3) のサイト波での応答値を若干下回る大きさであり，そのことより入力地震動レベルを推定すると，補強設計時に採用したサイト波を若干下回る 250~300Gal 程度の大きさであったものと推測できる．この地震動レベルは，この地区の計測震度 5.4 と概ね対応する．

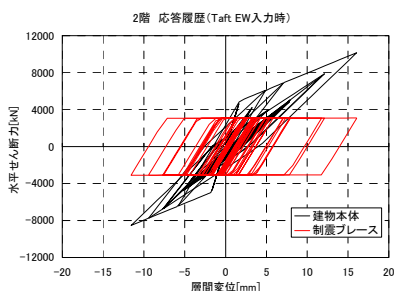
図 4 建物本体と制震ブレースの履歴曲線

る剛性付加の効果が発揮されたものと考えられる．図 4 からわかるように，建物のひび割れ強度とひび割れ発生時の変形レベルが，補強部材の摩擦ダンパーの滑り始める荷重および変形とほぼ同程度であることより，制震補強により補強建物全体のひび割れ強度が 2 倍近く上昇したことになる．その結果，補強設計時に想定した入力レベルより小さな入力を受けた今回の地震では，摩擦ダンパーによるひび割れ抑制効果が十分に機能し，ひび割れ発生による剛性低下 (周期の伸び) に伴ない地震入力エネルギーが増えていく進行性破壊の現象⁶⁾ が生じなかったものと考えられる．

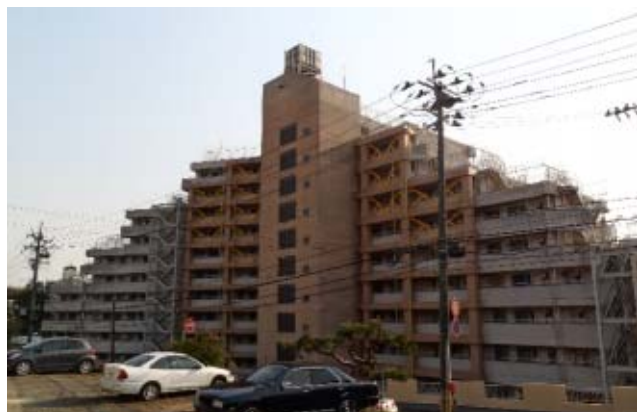
写真 5 被災した仙台市の高層住宅の外観

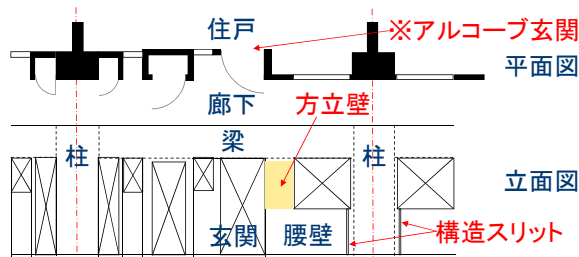
3.2 被災状況 本建物では，北面外廊下側の玄関脇の方立壁 (幅 700mm×高さ 1,100mm，厚さ 120mm) がせん断破壊し，非構造部材には大きな損傷 (図 6，写真 6) が生じた．しかし，既存主要構造体の柱，梁，耐震壁には，一部の微細なひび割れ (0.2mm 以下) が生じ

※1978年宮城県沖地震直後からアルコーブ玄関を採用されるようになる
 図6 損傷した方立壁の形状

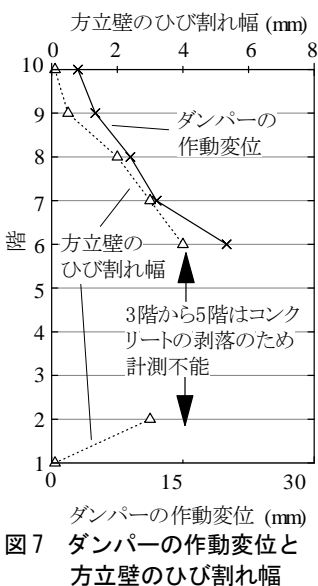
図7 ダンパーの作動変位と方立壁のひび割れ幅

ただで、その他大きな損傷はなく、建物本体は震災以後も継続使用された。また、増設架構および増設架構と既存建物の取付部には損傷は見られなかった。オイルダンパーの作動変位は、ロッドに残る潤滑油の痕跡から調査した結果、6階の作動変位(オイルダンパーは6～10階に設置、6階以下ダンパーなし)が最も大きく20mm程度で、そこから上の階に向かって徐々に小さくなっていったと報告されている(図7)。

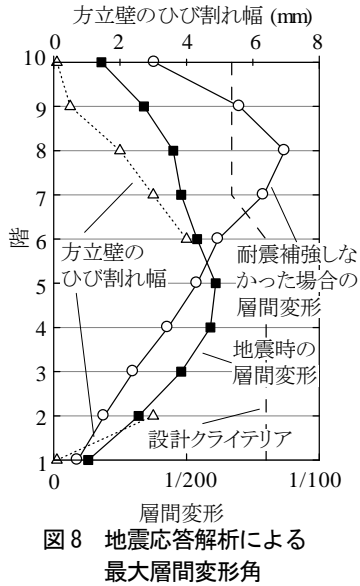
図8 地震応答解析による最大層間変形角

では、本建物から約2.6kmに位置する仙台市役所本庁舎で観測された地震動記録⁸⁾を補正して使用し、本制震補強建物の地震時の変形挙動を推定している。図8に地震応答解析結果(桁行方向の最大層間変形角)を示す。図8中には、補強を行わなかった場合の応答値と、現地調査した方立壁のひび割れ幅が合わせて示されている。地震時の変形挙動の推定結果(高さ方向の変形分布)は、方立壁の損傷状況およびダンパーの作動変位の傾向と整合しており、本建物の地震時挙動が概ね再現できている(補強効果があった)と報告されている²⁾。

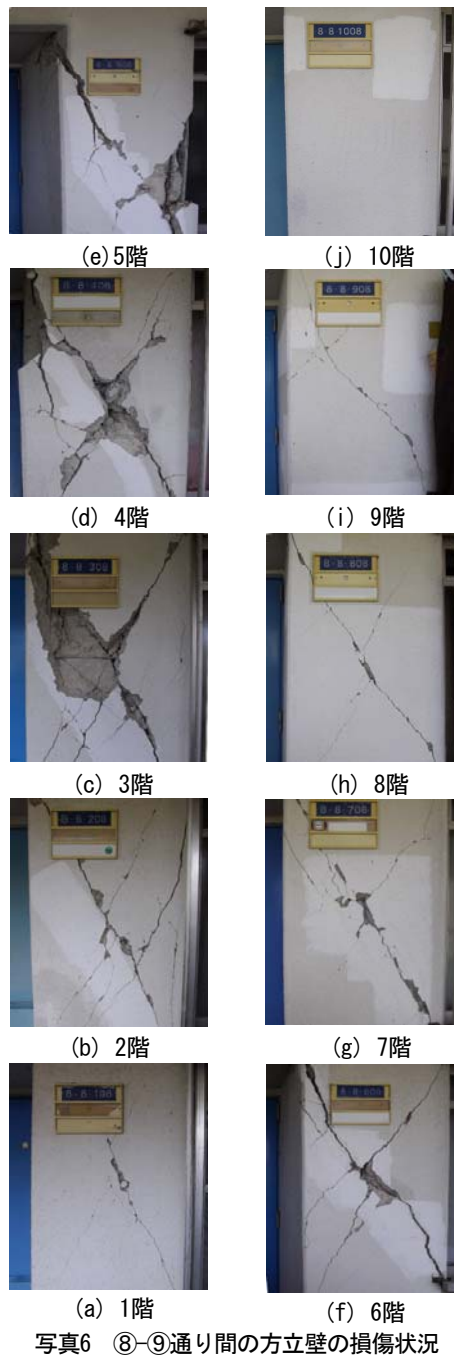
写真6 ⑧-⑨通り間の方立壁の損傷状況

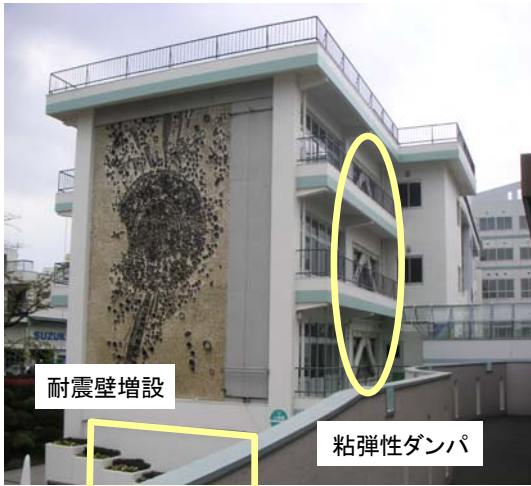
本建物の被災状況は、2次壁に軽微なひび割れや、仕上げモルタルの剥落が確認されたが、主要構造部や粘弾性ダンパーの損傷はほとんど見られなかったと報告されている。また、同一敷地内の粘弾性ダンパーによる他の制震補強建物についても大きな被害は見られなかったのに対し、同一敷地内の新耐震後に施工された建物では、開口まわりに比較的大

写真7 被災した郡山市の学校校舎の外観

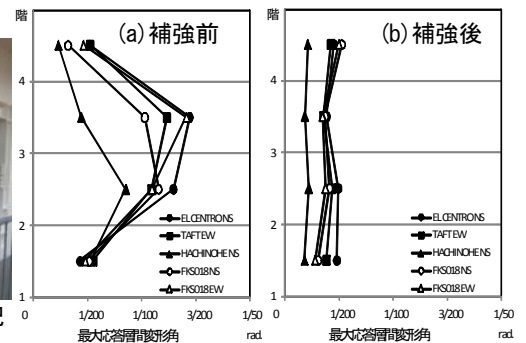
文献3)では、地動最大速度を50cm/sに規準化した既往3波および東北地方太平洋沖地震における郡山市観測波 FKS018 (防災科学技術研究所 K-NET による)のNS方向,EW方向の合計5波を用いた地震応答解析を実施し、解析結果から補強効果を確認している。図10に地震応答解析によって得られた補強前後の最大応答層間変形角を示す。図10(a)はダンパーを考慮しない場合(補強前)、(b)はダンパーを考慮した場合(補強後)である。最大層間変形角は、補強前では最大で約1/70 rad.程度、補強後では概ね1/200 rad.以内となっており、郡山市における観測波 FKS018 の応答はNS,EW方向共に、概ね既往3波と同等であったと報告されている³⁾。

図10 最大応答層間変形角の比較
