低炭素社会に向けた高齢者施設の環境整備に関する研究

その 2. デイサービス施設における夏季・冬季環境実態調査

Study on Environmental Conditions of Facilities for the Elderly of Low-carbon Society Part 2. The Result of Summer and Winter Environment Findings in Day Service Facility

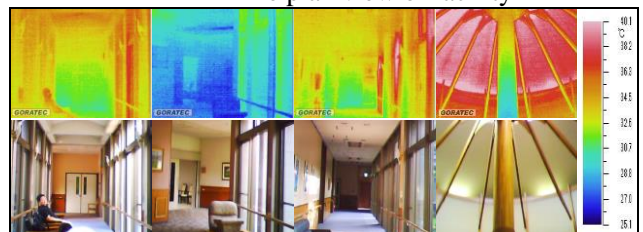
Photo. 5 Indoor Thermal Image in the Summer

室内熱画像は、夏季を Photo. 5 に、冬季の場合を Photo. 6 に示す。熱画像により、施設「T」の室内温熱環境に問題がある測定地点を発見した。問題点を物理測定結果から明らかにし、考察を行う。

高齢者の利用頻度が多い食堂アトリウム空間での 0.1~2.9m の各測定点の垂直温度差を見ると、冬季 (Fig. 5) では約 10℃とし、夏季では約 4℃となっていることがわかった。しかし、熱画像 (Photo. 5, 6) を見ると床から天井までの上下温度差は冬季 30℃、夏季 15℃と激しくなっていることが読み取れる。これは上部換気窓が損傷しているため、冬季と夏季共に室内空気が換気窓から流失し、空調機の過度な利用によるエネルギーロス及び室内を利用者の適正温度に環境整備の際の空調機器の効き遅れが懸念される。

- ① 食堂アトリウム空間の換気窓が損傷しているため、夏冬双方の漏気が著しい現状である。不特定多数が認知しやすい手法により、食堂空間の温熱空間を可視化、数値化した改善方法を提案する。
- ② 既存の資源や状態を最大限生かす方向で、低炭素社会に向けた施設の借用、転用、改修方法を用途別に提示し、設計指標としてまとめる。

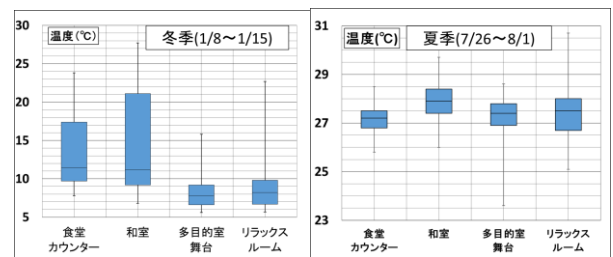
Fig. 1 Temperature of Separate Rooms

室別各測定点では、温度 (Fig. 1) を比較した。利用頻度の低い多目的室とリラックスマールーム側では高齢者が多く利用する食堂側を比較し、冬季は利用頻度によって、暖房する空間を区別しているため 10℃低くなっている。夏季は全室がほぼ 28℃であることがわかる。

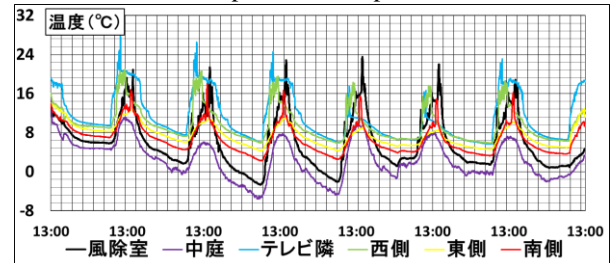
Fig. 3 Winter Corridor Circumference Temperature Distribution

回廊周辺の各測定点の経時変化を見ると、冬季 (Fig. 3) 昼間の東・南側は西側と比較し、約 10℃の温度差であるため利用者が頻繁に廊下を回り訓練の際のヒートショックが懸念される。一方、夏季 (Fig. 4) 日中各測定点においては、回廊周辺の室外温度である中庭とほぼ温度が一致し、当場所の断熱性能不足により、夏季冬季双方とも、エネルギーロスが懸念される。

風除室では、冬季 (Fig. 3) においては室内より 10℃ほど低い結果が得られ、利用者が出入りする際の温熱負荷が懸念される。夏季 (Fig. 4) において室外とほぼ一致し 30℃前後となっている。風除室は完全密閉された空間であるため、熱中症のリスクが懸念される。

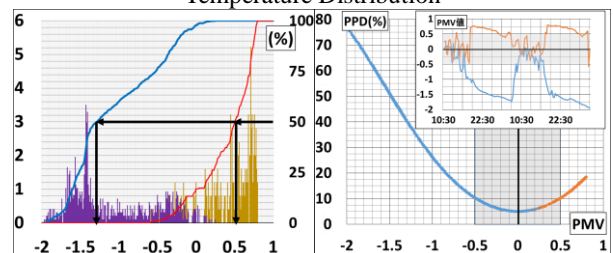
Fig. 7 The Result of PMV&PPD

夏季、冬季 PMV&PPD (Fig. 7) よると、PMV 値は夏季 -0.2~+0.8、冬季 -2.0~+0.2 となっている。PMV の累積度数曲線から両測定点とも同様な傾向を呈しておらず、累積度数が 50% の点において、夏季は +0.5 であり、室内環境基準²⁾より適切な室内温熱環境と考えられるが、冬季では -1.2 であることから、施設の規模が大きいため、空調機の熱損失が問題となっている。
