千葉県の交通事故多発交差点の分析と改善案に関する研究

A Study on Analysis and Improvement Plan of Traffic Accident Danger Intersections in Chiba Prefecture

○鈴木隆晃<sup>1</sup>, 安井一彦<sup>2</sup>

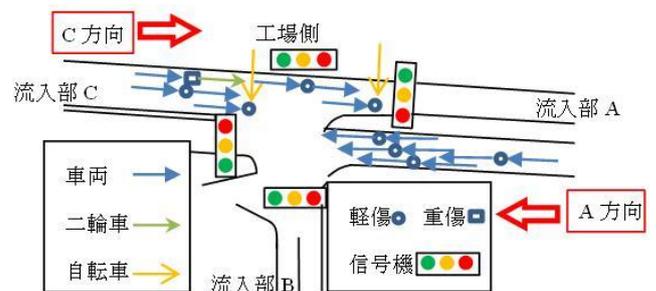
Figure 1. Traffic accident situation of Goi-Iriguti intersection in 2012

五井入口交差点では平成 24 年中に 9 件の交通事故が発生している。停止線付近での追突事故は A 方向で 4 件、C 方向で 3 件発生しており、自転車事故は 2 件発生している。また追突事故は 7 件中 5 件、自転車事故は 2 件ともに 17:00 以降に発生している。平成 24 年中の事故発生状況を Figure1 に示す。

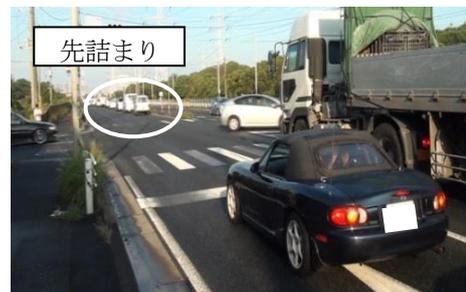
Figure 2. The situation when a vehicle can not enter the intersection because of downstream congestion

五井入口交差点の先詰まりの状況を Figure2 に示す。

本研究では、五井入口交差点の停止線から 100m 以内に車両が停止している場合を先詰まりと判断し、先詰まりが発生したサイクルの回数を計測した。先詰まりが発生したサイクルを Table2 に示す。

流入部 A では 7:00~9:00 で約半数のサイクルで先詰まりが発生し、流入部 C ではほぼ毎サイクルで発生している。流入部 C の先詰まりが多いのは、進行方向にある隣接交差点までの距離が約 250m と近いにも関わらず、オフセットが適切でないことが原因であると考えられる。

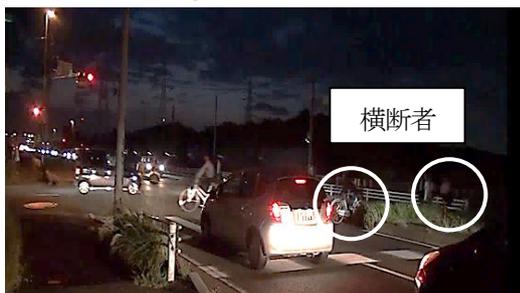
Figure 3. Situation of Goi-Iriguti intersection after 17:00

工場側に街灯がないため視認性が悪く、車両から横断者を認識することが難しい。このことが自転車事故の原因となっていると考えられる。17:00 以降の五井入口交差点の状況を Figure3 に示す。

工場側に街灯を設置することにより視認性を確保し、横断事故を防止する改善案を提案する。

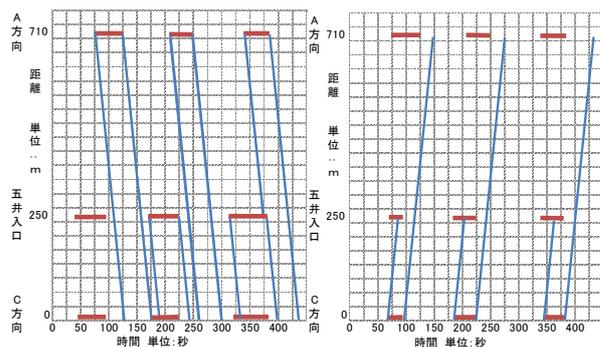
Figure 4. Current through band

現状のスルーバンド図を Figure4 に示す。赤時間を横線、規制速度 (50 km/h) で走行した場合の車両走行位置を斜線で示す。五井入口交差点は時差式の信号制御のため、A 方向と C 方向で赤時間が異なる。

Figure4 から、青時間中に A 方向の交差点を出発した車両の約 4 割程度の車両しか、五井入口交差点では青信号で通過することができないと推測できる。そのため、隣接交差点から五井入口交差点までの走行時間分、青時間に差をつけることで、円滑な交通流を実現できるオフセットを提案する。改良後のスルーバンド図を Figure5 に示す。
