設置後 20 年が経過した日大理工 5 号館の「摩擦ダンパー」の性能確認

Confirmation of the Performance of the "Friction Damper" 20 years after Installation in Nihon Univ.CST.Bldg.No.5

Authors recovered "Friction Dampers" for Response-Control Retrofit which had been installed outside an existing building for 20 years, and conducted the performance confirmation test. As a result, there was little variation in performance of the friction dampers.

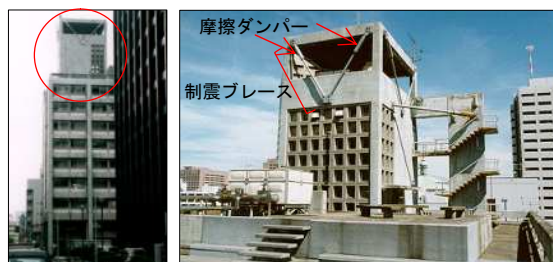
Photo 1 Exterior of Reinforced Building

2.1 建物概要 1959年竣工の日本大学理工学部駿河台校舎5号館(以下、5号館)は、地上9階、地下1階、塔屋4階建てのSRC造建物(塔屋部分はRC造耐震壁付ラーメン構造)である(Photo 1)。制震ブレース工法を採用した第一号建物として、1998年に補強工事が完了している。制震ブ

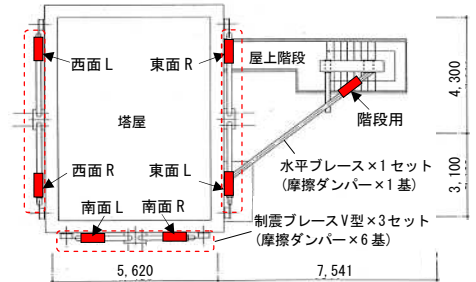
Fig.2 Placement of Friction Damper

レースの配置を Fig.2 に示す。制震ブレースは、5号館の塔屋4階の3構面に対してV字型に3セット(ダンパー6基)、階段支持壁と塔屋を繋ぐ水

平ブレースとして1セット(ダンパー1基)の計4セット(ダンパー計7基)設置されている。なお、5号館への補強効果と施工状況については、文献2を参照されたい。

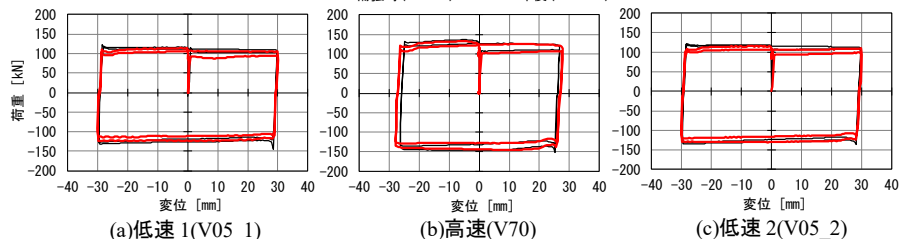
Fig.3 Test Results (南面 R)

3.2 20年後の性能確認試験結果 設置から20年が経過した摩擦ダンパー(南面 R)の性能確認試験結果(荷重-変位関係)を Fig.3 に示す。図中には、補強当時の試験結果も合わせて示している。図より、補強当時と20年後で履歴形状がほぼ一致していることが確認できる。また、高速加振(V70)時も安定した完全弾塑性型の履歴形状を示し、さらに高速後の低速2回目(V05_2)でも低速1回目(V05_1)と変わらぬ性能を発揮していることがわかる。

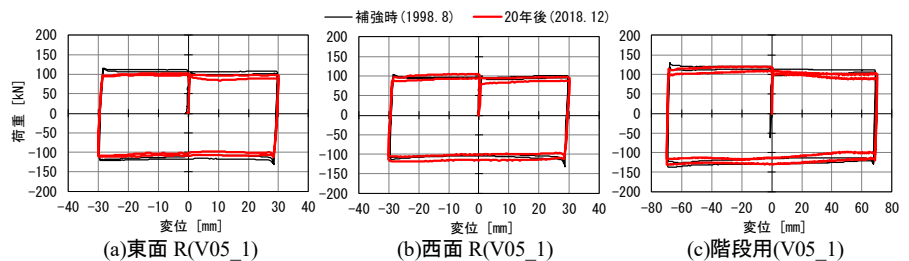
Fig.4 Comparison At the time of reinforcement and 20 years later (V05_1)

3.3 摩擦荷重の変化 20年間屋外に設置されていた後の「初動」に着目し、低速加振1回目(V05_1)の試験結果について、補強当時と20年後を比較・検討する。Fig.4(a)~(c)には、東面 R, 西面 R および階段用の摩擦ダンパー3基の低速1(V05_1)で得られた荷重-変位関係を示している。Fig.3(a)および Fig.4(a)~(c)より、屋外に設置して20年後に初めて摺動させたにもかかわらず、いずれの摩擦ダンパーとも履歴形状が20年前の補強当時とほぼ一致し、安定した完全弾塑性型の履歴を示していることがわかる。また、補強当時と20年後の摩擦荷重の一覧を Table 2 に、相関を Fig.5 に示す。補強当時の摩擦荷重に対する20年後の摩擦荷重の比率は、平均摩擦荷重 P_{ave} で 91.2%~104.2%(平均 97.0%), 切片荷重 $P_{\delta=0}$ で 92.2%~109.4%(平均 97.6%)の範囲であり、摩擦荷重の変化は非常に小さかった。

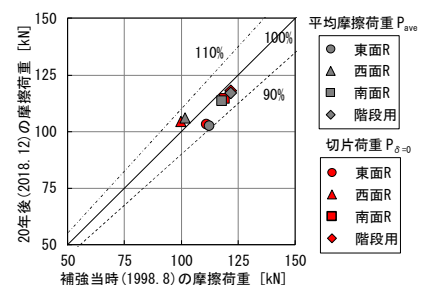
Fig.5 Correlation of Friction Loads (V05_1)

- ・摩擦ダンパーの20年後の履歴形状は、補強当時とほぼ一致し、安定した完全弾塑性型の履歴を示した。
- ・補強当時の摩擦荷重に対する20年後の摩擦荷重の比率は平均摩擦荷重で平均 97.0%, 切片荷重で平均 97.6%であり、摩擦荷重の変化は約 3%と非常に小さかった。
