滝見橋に見る多湿環境のコンクリート表面明度と洗浄の関係

Relations between the concrete surface brightness in high humidity environment and washing by focusing on Takimi bridge

Abstract: The ratio of the surface properties of the concrete structure to the impression of the concrete structure is large. Focusing on Takimi Bridge existing in a humid environment, we report the change of surface properties over time and the cleaning effect.

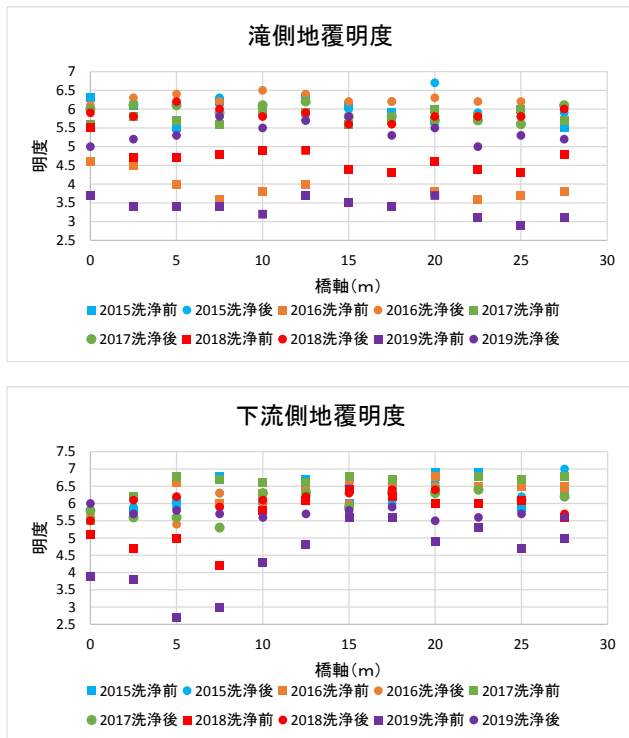
Figure - 6 洗浄前後それぞれの経年変化

過去6年14回に及ぶ計測の中で洗浄を5回行っている。前年の洗浄後から翌年の洗浄前での明度の下がり方を見

ると滝側では約2.0, 下流側では約1.0ずつ明度が低下しており, 滝側の方が下流側よりもほぼ倍の速さで明度が低下することが分かる。

また前年洗浄前と翌年洗浄前では約0.5ずつ明度が下がっており, 洗浄後同士では約0.2ずつ明度が下がっていることが分かった。

滝見橋の洗浄では橋に傷がつかないようにスポンジやデッキブラシ, ぞうきん, 蓄圧式噴霧器を用いて特に汚れの激しい地覆の洗浄を行った。グラフより洗浄によって下流側ではおよそ0.5, 滝側ではおよそ1.5ほど明度の上昇がみられ, 最終的には洗浄後は概ね6前後まで明度が回復することも分かった。

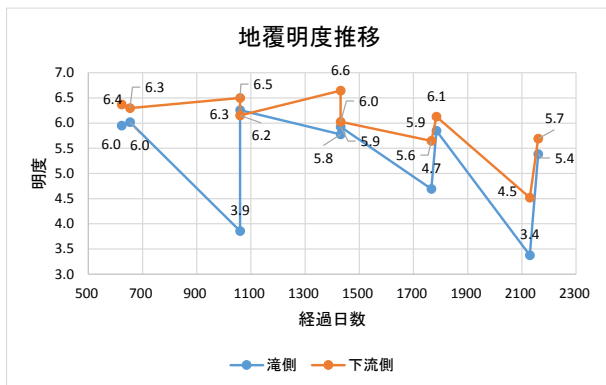
Figure - 7 滝見橋の方位別経年変化

これまでの研究^{2) 3)}で地覆の汚れに関しては滝側より下流側の方が明度が高いことが分かっている。これは下流側に比べ滝側ではより滝からの水飛沫を受けより多湿環境であること, 下流側の地覆が南向きであり乾きやすい環境であることから汚れの原因の一つであるコケや地衣類

等の進行に差があるためと考えられる。過去6年未洗浄箇所を除く洗浄前後の平均明度の変化は Figure - 7 のとおりである。このグラフからも下流側の方が明度が高いことが確認できる。
