赤外線カメラによる太陽電池モジュールのセル故障検出技術

Failure detection of PV Module cell by Infrared camera

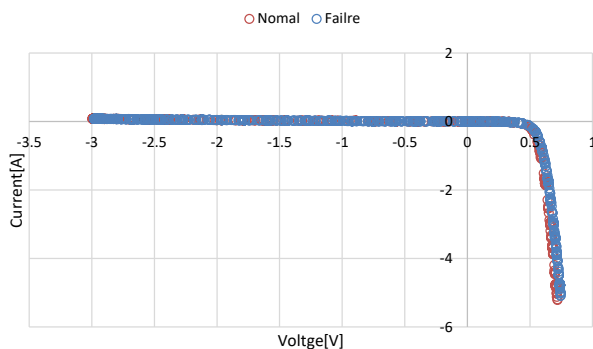
Figure 2. Dark characteristics (Over current damage)

Figure 2, Figure 3 及び Figure 4 は各故障状態における各太陽電池セルの I-V 特性である。Figure 2 の過電流故障, Figure 3 の物理的損傷では故障前後で大きな変化は見られず、逆電圧が印加されたときに電流が流れなかったためダイオードの特性が残っており、故障状態と断定することができなかった。一方, Figure 4 の過電圧故障では故障発生前後で変化が確認できた。

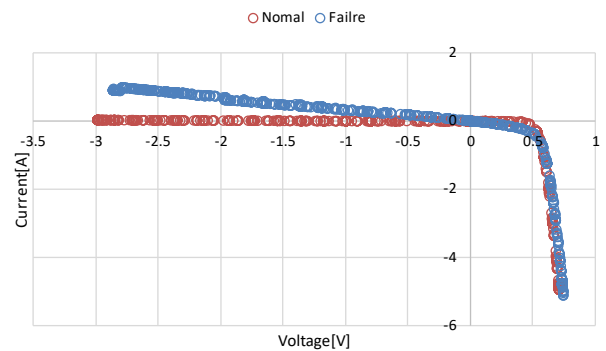
Figure 4. Dark characteristics (Over voltage)

第2象限に着目すると過電流故障の Figure 2 や物理的損傷の Figure 3 の様に劣化が確認できない場合では通电しないが、過電圧故障の発生直後に電圧を印加すると電流が通电した。改めて Figure 4 の過電圧故障箇所のセルの I-V 特性を測定すると、逆電圧を印加したとき小電流が流れていることが分かる。よって、過電

圧故障によるダイオードの特性は完全に失ってはいないが、劣化したと言える。

唯一劣化が確認できた過電圧故障は太陽電池セルのダイオードが劣化したことで I-V 特性測定でブレイクダウン電圧の値が変化したと考えられる。過電流故障を発生させたとき、通电する電流の大きさに限りがあったため故障しなかった可能性が考えられる。過電流故障での故障発生が確認されなかったため、今後は過電流故障による破損条件について検討していく。

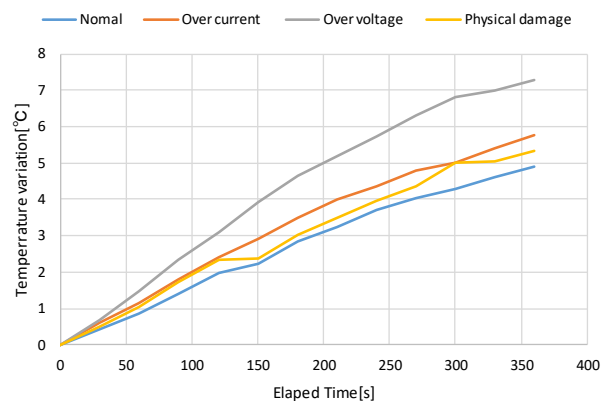
Figure 5. Temperature variation at each damage

Figure 5 は各故障状態において各太陽電池セルに短絡電流を逆方向に流した時に測定した時間に対する温度変化である。過電圧故障と他の故障方法のセルと比較した時に温度変化が大きくなっていることがわかり、赤外線カメラによる異常を検知できたと言える。
