加須市の橋梁維持管理の課題

Issues of bridge maintenance and management in Kazo City

○種村瞬¹, 関文夫²

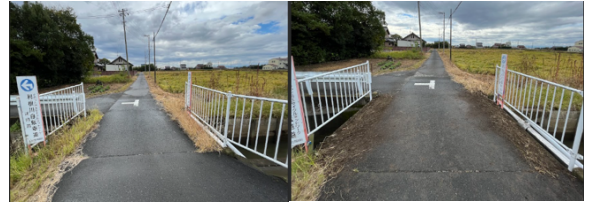
Figure2. Before and after cleaning (2019)

1年あたり苔泥量は42kN、4年間で全223橋の苔泥総量165kNとなった。清掃の効果として排水機能の改善や利用者の安全性の確保ができた。ガードレールに巻き付く草木を排除することで、利用を可能にしたり、草木で隠れていた歩道の傾斜を確認したりと見えなかった部分の可視化が出来た。また、苔泥で幅員が狭まっていたのを清掃で確保ができ、安全に利用できるようになった (Figure2)。
