低炭素社会に向けた高齢者施設の環境実態に関する研究

その1. ディーサービス施設における夏季環境調査結果

Study on Environmental Conditions of Facilities for the Elderly of Low-carbon Society

Part 1. The Result of Summer Environment Findings in Day Service Facilities

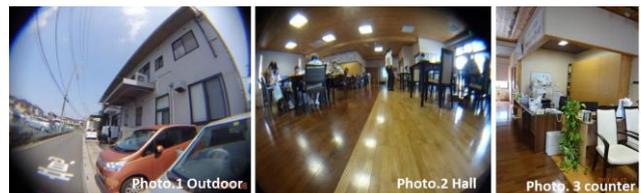
Photo.1~3 the Outdoor & Indoor of the Facility

本研究は、埼玉県鶴ヶ島市にある二つのディサービス施設「HM」(Photo1~4 内外観、模型)と「HT」を調査対象とした。温熱環境を中心に居室兼執務空間の物理測定と併行し、施設利用者職員を対象としたアンケート調査を実施したので、その結果について報告する。

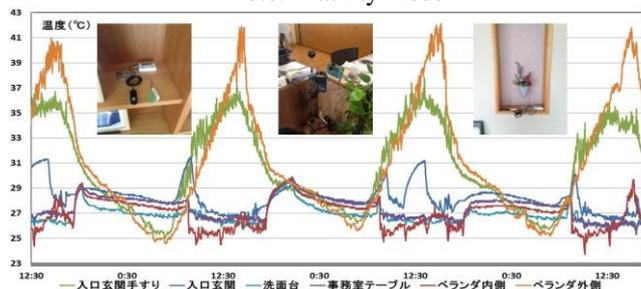
Fig.1 Indoor and Outdoor Temperature

室内外各測定点において温湿度の経時変化(Fig.1,2)を比較し,利用者が通う9~16時の間は,空調機械を利用しているため,温度 26~28℃,湿度 40~60%となっている.外気温と比較し適切な温熱環境が保持されている.昼間の室内照度(Fig.7)は 600~1400lx となり,利用者及び職員共々ほどよい作業・生活空間と考えられる.
