坂道における富士山眺望に関する研究

-23 区内の富士見坂を事例にして-

Study of Fuji mountain view in the slope

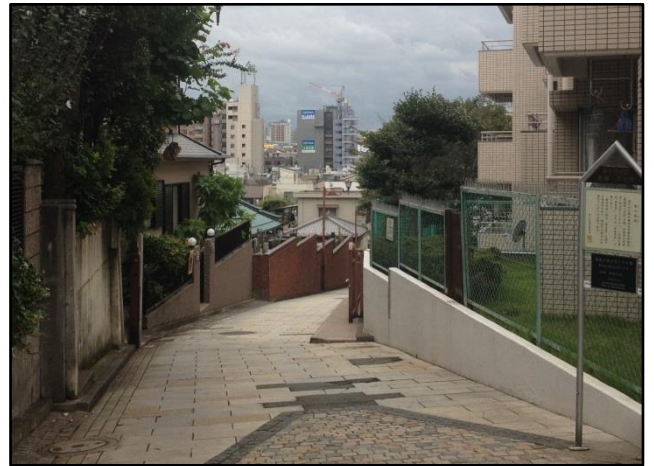
Figure 1. Picture from Fujimizaka slope at Nippori

荒川区日暮里3丁目にある富士見坂では2013年6月までは富士山が拝めたが、現在は建設途中のマンションの仮囲いに隠れて見ることはできない(Figure 1)。富士見眺望が失われる前までは、元旦やダイヤモンド富士が見られる時期になると見物客が多かったが、今は少なくなっている。日暮里まちづくり実行委員会が発行する日暮里お散歩マップ^[2]に載っていることから日暮里のまちを特徴づける要素のひとつであったことが伺える。また、住民団体である日暮里富士見坂を守る会の働きかけによって、荒川区が日暮里富士見坂の眺望保全パンフレットを発行するにいたっている^[3]。
