## 東日本大震災当日の道路交通網への影響に関する研究 成田国際空港から都心へつながるルート

### A Study on Influence to a Road Network by the Tohoku Earthquake The Main Road Connected to Downtown from Narita Airport

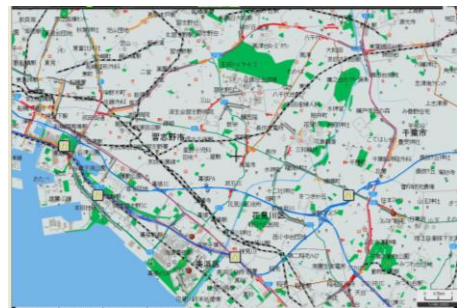
**Figure2.** Traffic condition(1:40PM(before 1h))

国道 296 号では、地震発生前の時点では、あまり渋滞は見られないが、地震発生後の 1 時間後には、信号機の滅灯が多かった国道 14 号や県道 15 号と接続されている箇所から渋滞が発生している事が分かる。その後、18 時 40 分頃に渋滞が最大となり、12 日の早朝まで渋滞は続いた。

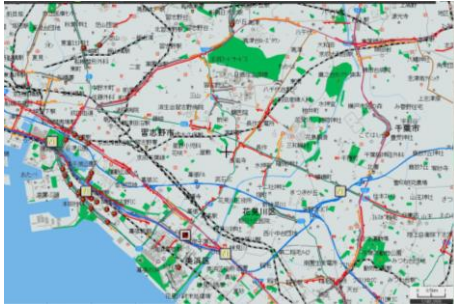
Figure3. Traffic condition(3:40PM(after 1h))

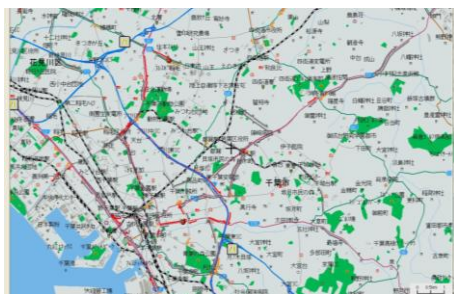
Figure5. Traffic condition(1:40PM(before 1h))

国道 51 号では、地震発生前の時点では、ほとんど渋滞は見られなかった。しかし、信号機の滅灯箇所から徐々に渋滞が発生し、19 時 40 分頃に渋滞が最大となった。その後 22 時頃から渋滞が緩和し、12 日の 0 時 40 分頃にはほとんど解消された。

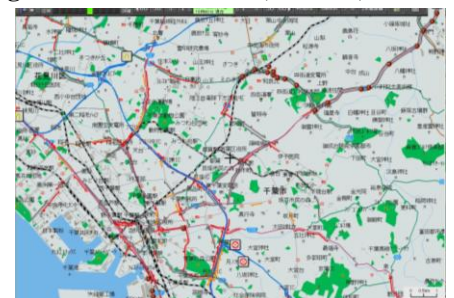
Figure6. Traffic condition(3:40PM(after 1h))

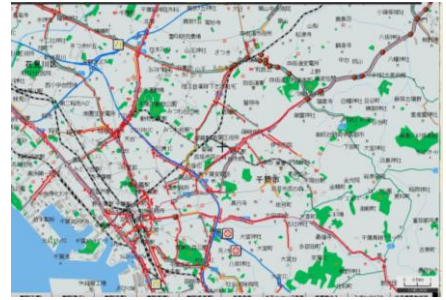
Figure7. Traffic condition(7:40PM(max))

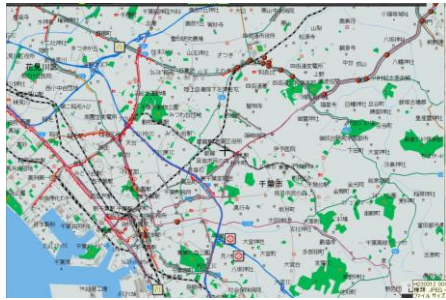
Figure8. Traffic condition(0:40AM(min))
