茨城県平潟漁港に隣接する九ノ崎～五浦での土地利用の変化と海浜変形 Shoreline and land use changes on coast between points Kunosaki and Izura south of Hirakata fishing port

Abstract: Shoreline and land use changes on a pocket beach south of Hirakata fishing port in Ibaraki Prefecture were investigated. On this beach, excess land reclamation was carried out to widen the land for parking lot as well as the construction of groins. Such construction triggered beach erosion because of the change in wave field. Beach changes between 1986 and 2009 were investigated using aerial photographs. Site photographs in 2001 before the construction of coastal structures and in 2011 after the construction clearly show the beach changes. Finally natural sandy beach of this coast was totally lost.

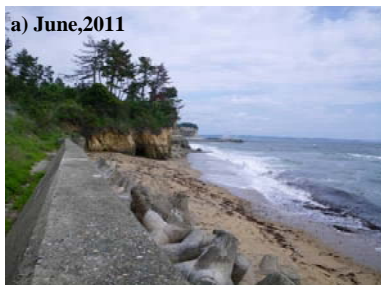
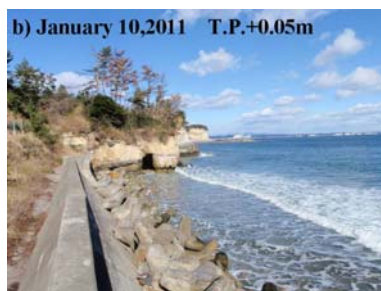
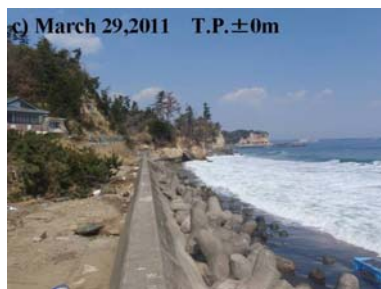
Figure 2. 海岸状況の変化（南部） Figure 3. 海岸状況の変化（Area1） Figure 4. 海岸状況の変化（北部）

いて調べた。2001 年当時の海岸は、既に背後の海浜地を埋め立てて緩傾斜護岸が造られていたものの、護岸前面には前浜があった。しかし、その後侵食が進んで砂浜が消失した。特に著しい侵食が生じた地点は区域 2 の駐車場の南側であった。Fig 2 は南側から岬 B を望んだものであるが、2001 年には狭いながらもわずかに残っていた砂浜が 2011 年には完全に消失した。この付近は、Fig 1 において離岸堤（潜堤）の南端に位置しているため、遮蔽域形成に伴う北向きの沿岸漂砂の強い作用を受けたことが砂浜消失の原因と考えられる。そして津波により後背地の植生は無くなり、背後の住宅にまで被害が生じてしまった。

研究対象地の九ノ崎～五浦海岸は、過去鳴き砂の浜として有名であったが、環境整備事業による駐車場造成などの工事により自然の砂浜は失われた。また、新たに伸ばされた突堤や離岸堤により波の遮蔽域が形成されたことによりポケットビーチ南部では著しく侵食され、多額の投資を行ったにもかかわらず利用できない海岸となった。本研究で取り上げた事例は、自然とのバランスよりも利用を重視し、開発によって失われた砂浜環境は人工構造物を用いて確保すればよい、と考えて行われた工事の典型例と考えられる。この地区では津波により駐車場や遊歩道のフェンスが破壊され、崖も崩落したが、今後の対策は特段必要ないと考えられるので、自然に戻す整備を行うべきであると考え。

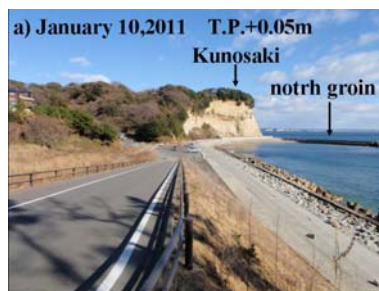
Fig 3 は Fig 1 の区域 1 に該当する場所で、海岸付近を埋め立てて造られた駐車場と取り付け道路である。中央に直線状に伸びる護岸が埋め立て前の旧護岸であることから、この護岸の右（東）側の海浜地が駐車場および取り付け道路として埋め立てられたことが分かる。施設はその分海側に突き出ることになり、自然海浜はこれら施設の下に埋まった。津波が生じたことでこの場所はアスファルトが剥がれ、また緩傾斜護岸の基礎の捨石が陸へと打ち上げられた。

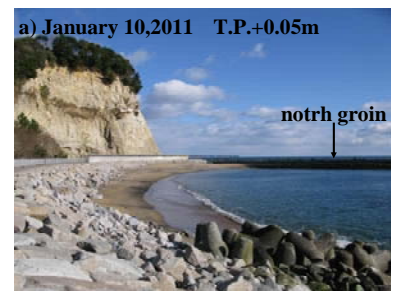
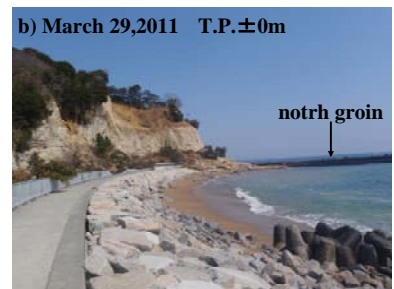
Fig 4 は、駐車場から九ノ崎に至る遊歩道と、その防

護のために敷かれた捨石を示すが、捨石の敷設によっても砂浜が狭められていた。この場所での津波の被害として、崖の崩落やフェンスの破損が見られた。
