減勢池のない落差構造物が魚類仔魚の降河に与える影響

Effect of drop structure without stilling basin on downstream migration of larval

○藤原直<sup>1</sup>, 安田陽一<sup>2</sup>

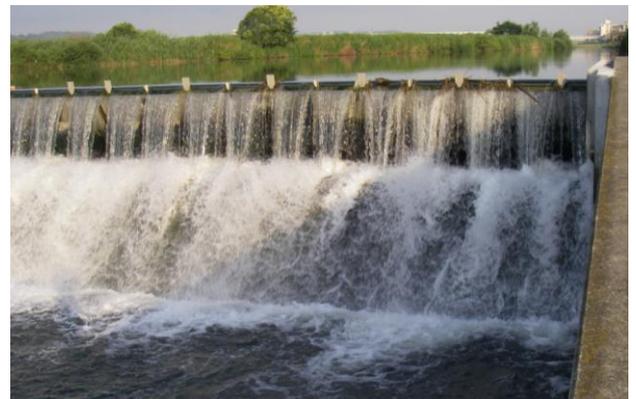
Photo 1 Flow condition in Nikaryoh weir

多摩川に設置されている二ヶ領上河原堰の可動堰 (Figure1) は、越流部から落下した流れが約 2.2m 下のコンクリート部に直接叩きつけられる構造になっている (Photo 1). ゲートから仔魚が落下した場合、物理的衝撃により魚体に損傷を受ける可能性がある。しかし、魚類がこのような河川横断構造物から落下した場合に受ける影響については、成魚と稚魚を対象とした研究事例<sup>1,2)</sup> が数例あるのみで、仔魚を対象とした報告はほとんどなされていないのが現状である。

二ヶ領上河原堰の可動堰 (Photo 1) から落下する仔魚の生存率を把握するため、可動堰直下において流下する仔魚を捕獲した。仔魚は、幅 0.7m、高さ 0.6m の鉄

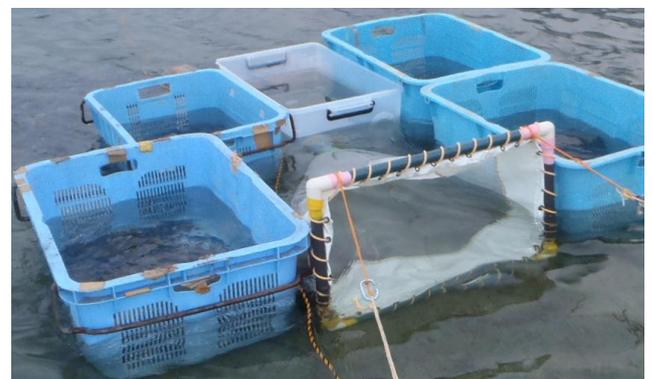
Photo 2 Equipment to catch the larval

枠にサーバーネット（目合 0.33mm）と衣装ケースをイネスとして取り付けた装置を、可動堰左岸側直下のたたきに固定して捕獲した（Photo 2）。

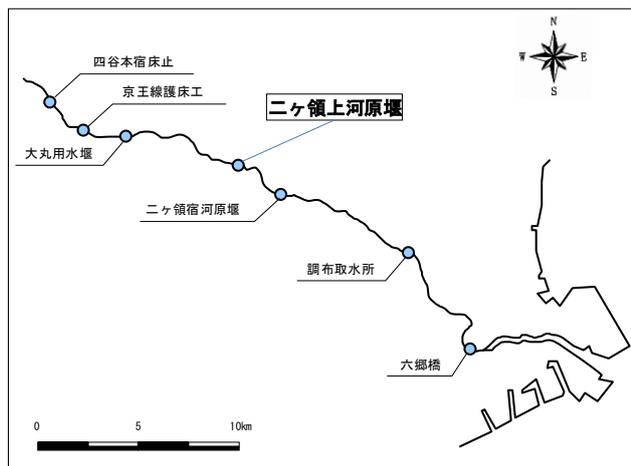
Figure 1 Location of investigation in Tama River

調査は、多摩川河口から約 25.8km 上流に位置する二ヶ領上河原堰で実施した (Figure 1)。

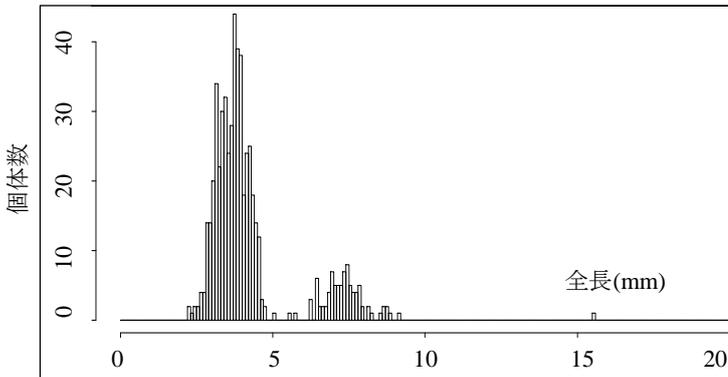
Figure 2 Histogram of total length of larval

捕獲された仔魚の全長組成を Figure 2 に示す。仔魚の全長組成は 5mm 付近を境に 2 つのグループに分けられ、4.9 mm 以下のグループ（平均±標準偏差, 3.7±0.2）は主にハゼ科の仔魚で、5mm 以上のグループ（平均±標準偏差, 7.4±1.1）は主にコイ科の仔魚で構成されていた。
