砂防堰堤および治山堰堤下流側での水生生物の溯上経路と流況との関係

Relationship flow condition and migration route for multi-aquatic animals at the downstream of sabo and check dams

Abstract: This report presents field investigations on the relationship between the flow condition and migration route for multi-aquatic animals at the downstream of sabo and check dams during normal stages. The investigations reveal that a lifting flow at the immediately downstream of aerated plunging flow lead to the upstream migration of swimming fishes. In the switchback type fishway installed at check and sabo dams, the existence of non-aerated area at the downstream end of fishway may help the upstream migration of multi-aquatic animals.

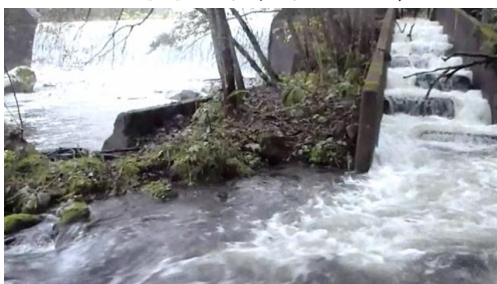
Photo 1
Flow conditions
of fishway and
check dam
(before
improvement)
located in
Shunkarikotan river

多様な水生生物の生態系保全の観点から砂防および治山堰堤において魚道整備が行われている¹⁾。また、堰堤高さが高い場合、折り返し魚道が整備されている。現在の魚道に関する研究は魚道構造のみに着目した研究²⁾がほとんどであり、堰堤からの流れと魚道からの流れとの関係が溯上経路にどのような影響を及ぼしているのかを検討している例としては魚道下流端が堰堤から離れた位置にあること(Photo 1 参照)によって迷入しやすいこと³⁾が挙げられる。折り返し型魚道設置あたりの留意点については確立されていないため、Photo 2 に示されるように、気泡混入した潜り込み流れの途中に魚道下流端が位置する場合があります。Photo 1, 2 に示す状態では、魚道の機能が十分に果たされていない。生態系保全の観点から河川の連続性を確保するために、新規ばかりでなく既設の改良を想定した対策が必要である。ここでは、魚道の新規設置および既設の改良を踏まえた物理環境について、考察したことを報告する。

Photo 1 に示されるように、堰堤から越える流れによって気泡混入した潜り込み流れが形成され、Photo 2 に示される条件では堰堤直下で局所洗掘が生じ、その下流側で堆積が生じている(Photo 3 参照)。また、気泡混入した流れは水深方向に底面付近まで続き、砂礫の堆積高さが最も高くなった箇所までに気泡が水面に向かって上昇している。なお、砂礫の洗掘および堆積形状が流量変動に対して気泡混入の領域をある程度制限できることが推定できる。現地の水中観測によると、溯上してくる遊泳魚は気泡混入領域の下流端付近に休息していることが多い。Photo 2 に示す状態では、魚道からの流れおよび堰堤か

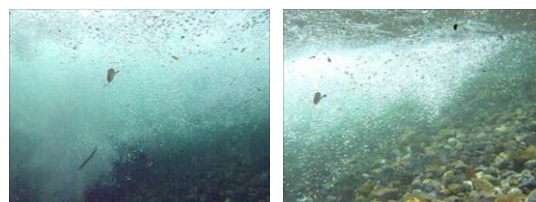
a) Upstream part b) Downstream part
Photo 3 Aerated plunging flow below check dam

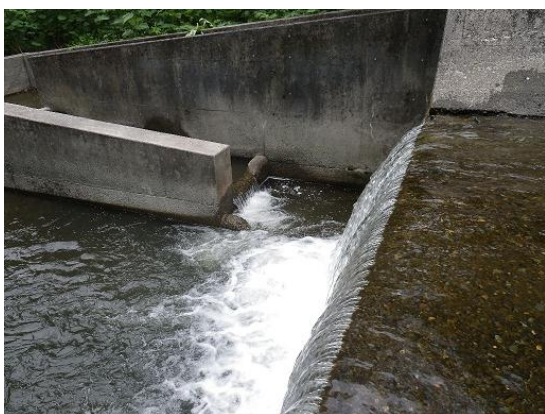
Photo 2 Interaction between the downstream end of fishway and aerated plunging flow region (check dam located in Monomanai river)

らの潜り込み流れによる気泡混入領域が魚道下流端を覆い、魚道下流端では気泡混入によって視界が遮られ遊泳魚の溯上が困難となる。Photo 4,5,6 は魚道下流端付近に堰堤からの潜り込み流れによる気泡混入が生じない工夫をした状態を示す。Photo 4 は堰堤からの流れが魚道下流端付近に影響しないように、堰堤天端（放水路）に高さ 30cm、長さ 2m、厚さ 30cm のコンクリート製の導流壁を設けている。Photo 5,6 は魚道に流入する流量が過剰にならないように、流入部を屈曲に曲げた構造にしているため、堰堤からの流れが魚道下流端付近に影響しない（気泡混入が魚道下流端を覆うことがない）状態となっている。その結果、Photo 4,5,6 に示す魚道では多くの遊泳魚の溯上が認められている。

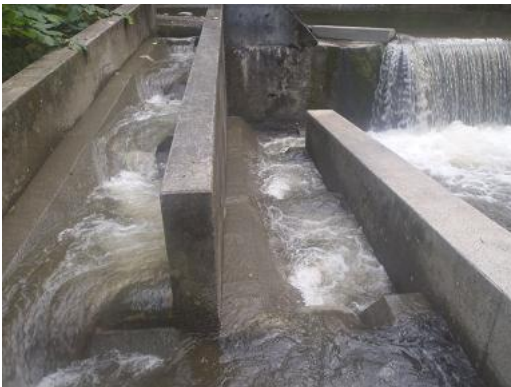
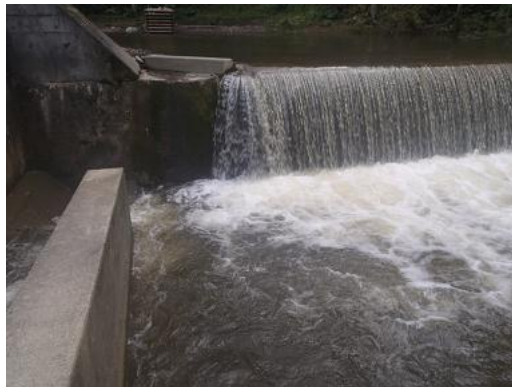
Photo 4 Flow condition immediately downstream of Check dam in Monomanai river

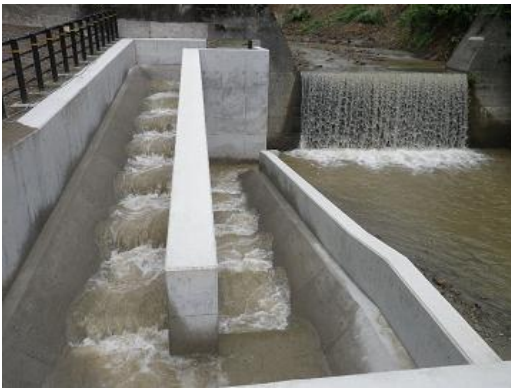
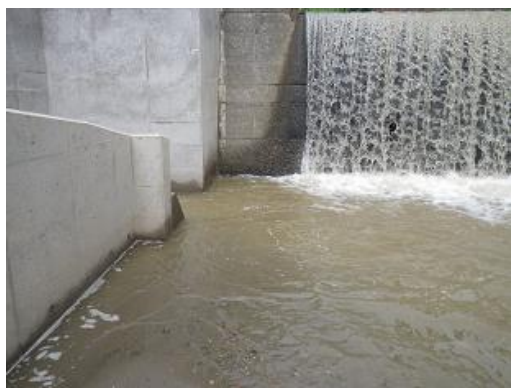
Photo 5 Flow condition immediately downstream of Sabo dam in Aikawa river

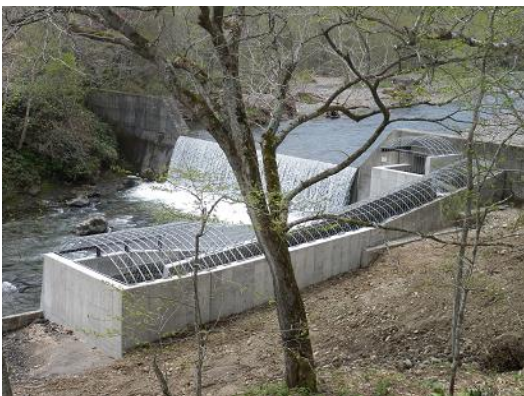
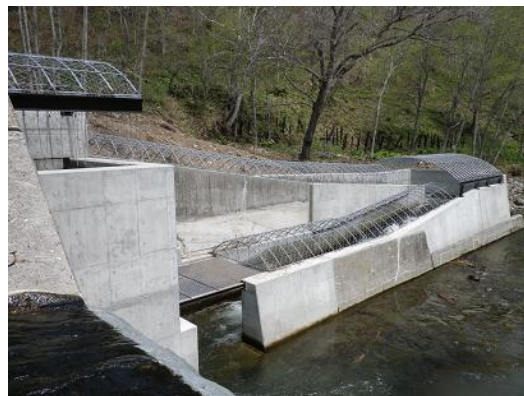
Photo 6 Flow condition immediately downstream of Check dam in Shunkarikotan river
