時系列衛星リモートセンシングによる石巻市の被災領域の土地被覆変化の調査

Survey of the changes in land cover in the stricken area of Ishinomaki City by using satellite remote sensing in time series

羽柴秀樹¹⁾

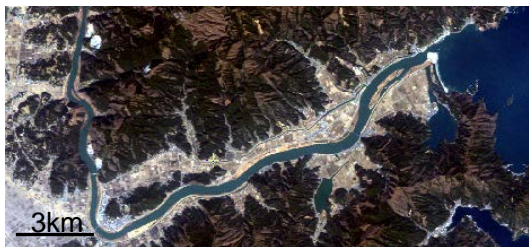
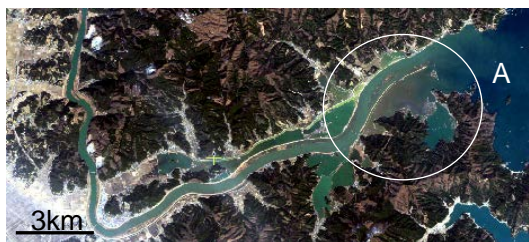
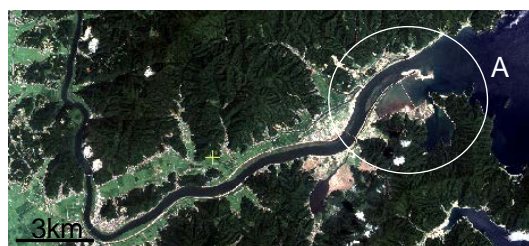
Figure 3. The changes in land cover in the Estuary of Kitakami River (Area2)

a) Before disaster on Feb. 23, 2011 (ALOS/AVNIR-2)

b) Immediately after disaster on Mar. 14, 2011 (ALOS/AVNIR-2)

c) About 1 year 5 month after disaster on Aug. 22, 2012 (EO-1/ALI)

一方 Area2 (追波湾周辺) の場合では、津波によって甚大な灌水被害が発生した A について、時系列的に弱冠の基盤整備の進捗は認められるが、1年半経過後もまだ被災直後の様相をそのまま呈している箇所が多く判読された。
