都心近郊を対象とした東日本大震災時におけるバス運行の現況分析

An Analysis on Bus Operation Performance at East-Japan Earthquake

Focused on the suburbs of near Tokyo

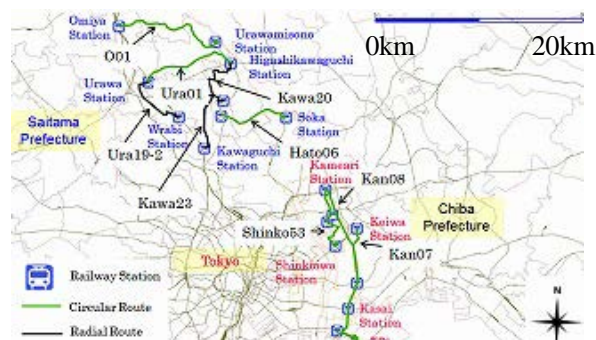
Figure1. Study Route

本研究では、鉄道駅間を結んでいる京成バスの3路線と国際興業バスの6路線を対象とした。なお、これらの路線は、鉄道の代替路線として利用することが可能である。また本研究では、方向別での運行実態の違いを把握するため、対象路線を都心を環状する道路を運行する環状方向と都心から放射方向に延びる道路を運行する放射方向の2つに分類し、分析を行った。Figure1は本研究で取り扱う路線をGIS上に表したものである。

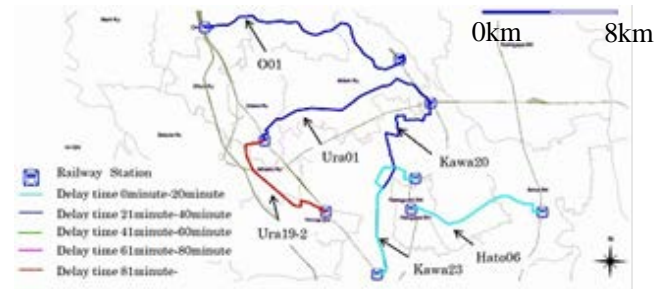
Figure 2. Delay time

方向別の平均所要時間遅れとその方向別の検定結果を Table 6 に、発災日における系統別の平均所要時間遅れを GIS に表したものを Figure2 に示す。Table7 に、発災前の平均総利用者数、発災日の総利用者数とその検定結果、発災日の方向別総利用者数の検定結果を示す。

Table6 より方向別で遅れ時間に差が発生した理由は、放射状に敷かれた鉄道網が不通となり、普段は鉄道を利用する人がバスに集中したことが考えられる。また、Figure2 より、浦 19-2 系統は遅れ時間 96 分と最も遅れていた。これは、バス会社へのヒアリング調査より、走行道路におけるボトルネックの存在が指摘された。Table7 より発災日のバス利用者数は発災前と比較して僅かに増加していた。これは、21 時 20 分に運行を再開した沿線の埼玉高速鉄道とバスを利用した人が存在したためと推察され、発災日は、バスが鉄道の代替として利用されたと考えられる。
