下川ペンケ川下流域における河床低下対策の提案

Proposal of Countermeasure against Degradation of Riverbed at Downstream Part of Shimokawa-Penke River

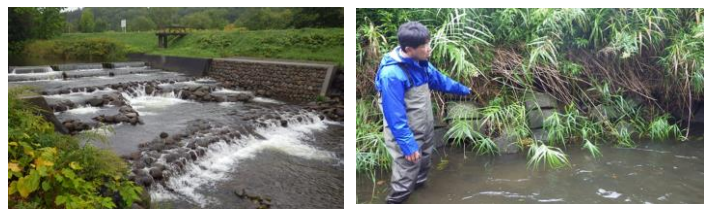
Photo 1 Improved weir (Natural like fish-passage)

Photo 2 Degradation of Riverbed

下川ペンケ川において、名寄川との合流点から約 600m 上流側の地点にかんがい用の取水堰および石組み式魚道 (Figure 1, Photo 1 参照) が設置されている。

近年の集中豪雨による出水により、堰下流河床低下が進行し、Photo 2 に示されるように、護岸が侵食崩壊している。また、左岸側の高水敷が狭いため河床低下により進行する河岸崩壊は河川構造上の安全性に対して問題が生じるとともに、河床が露岩したため砂礫が堆積せず魚類の産卵環境に適さない。ものと推論される。

Photo 2, 3 に示されるように、改善前の堰落差部による流速の加速のため、河床低下は堰から下流 100m 程まで進行し、河床の大部分は岩盤が露出した状態となっている。また、左岸側では護岸の下が侵食崩壊している状態となり、右岸側は樹林化してしまい滞筋が固定されている。治水・環境の両面から緊急に対策を講じる必要がある。そこで、洪水流による堰下流側の河床低下を抑制し、河川構造物前後の連続性の確保および生態系保全のために、図 2 に示す改善案を次のように提案する (Figure 2 参照)。なお、対策範囲は頭首工から約 100m 下流にある橋脚までとする。

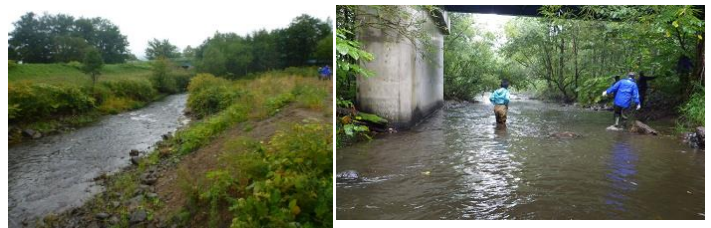
(1) (2)
Photo 3 Cross section of river downstream of weir
(15 Sept. 2013)
