鉄骨ブレース補強された既存 RC 造骨組の耐震性能に関する検証実験 (その 7) 実験結果の比較

Verification Experiment on Seismic Capacity of Existing RC Frame Retrofitted with Steel Braces (Part7) Comparison of three test results and discussion

○鈴木雄大¹, 内野卓², 田嶋和樹³, 白井伸明³* Yudai Suzuki¹, Suguru Uchino², Kazuki Tajima³, Nobuaki Shirai³

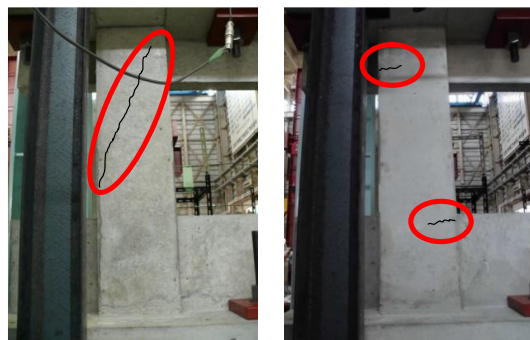
Photo.1 に層間変形角+5/1000rad 時の右側柱の状態を示す. RCW 試験体では, この時点でせん断ひび割れが確認できるのに対し, RCWB 試験体では曲げひび割れが発生しているのみである. なお, この右側柱にせん断ひび割れが発生したのは+8/1000rad であった. このように, せん断ひび割れが発生する変形レベルの相違については, 画像計測に基づく柱の変形成成分離の結果を待つが, 丸鋼の付着すべり挙動や高剛性を有する鉄骨ブレース補強架構の影響により, 同一変形レベルで柱に入力するせん断力に相違が生じている可能性がある.

Photo.1 typical cracking patterns at R=+5/1000rad

- (1) 丸鋼が使用されている旧基準の建物に対して鉄骨ブレース補強を施した場合、補強架構との剛性差により、周辺のせん断破壊先行型柱の破壊過程が変化し、せん断破壊が遅れて発生する可能性がある。
- (2) 構造スリットを垂れ壁・腰壁に設けた場合、柱の剛性が低下し、補強架構との剛性差が顕著になることにより、両者に変形差が生じる補強接合部に早期の破壊が生じる可能性がある。

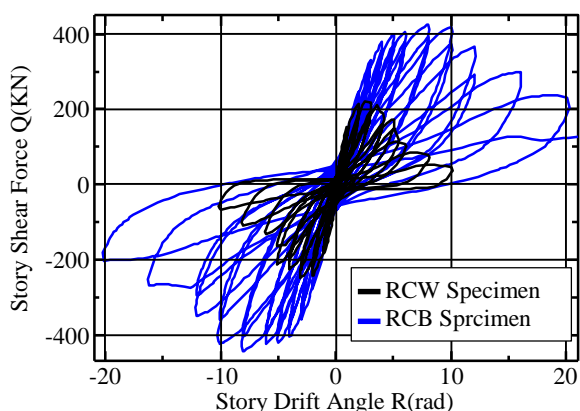
この 2 体の試験体の違いは, 鉄骨ブレース補強の有無と雑壁に対するスリットの有無である. ここでは, 耐震補強設計実務で推奨される構造スリットを設けた補強方法の補強効果に着目する. Fig.2 に 2 体の層せん断力(Q) - 層間変形角(R)関係を重ね合わせて示す. ブレース補強したことにより, 耐力および靱性の向上が見られるが, 剛性の増加はみられない. これは, 構造スリットの存在により, 各柱の剛性が低下するためである. また, 耐力は 2 倍程度増大しており, 層全体の

靱性能も向上しているが、RCWB 試験体とあまり違いがみられない。柱にスリットを設けたことを加味して考えると、変形性能がやや物足りない印象である。

Fig.2 Observed Q-R Response of RCWB and RCB

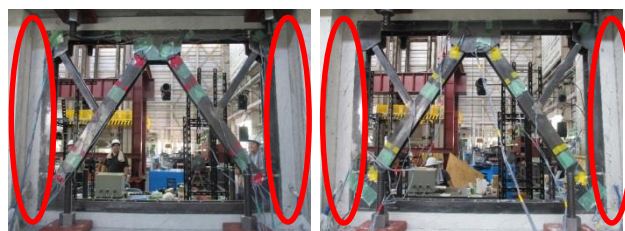
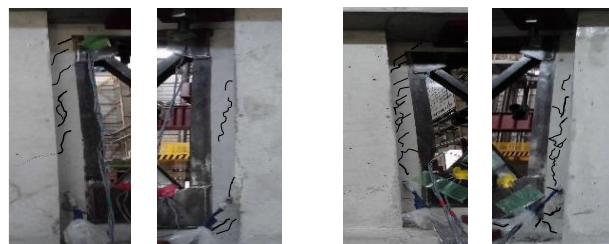
Photo.2 に層間変形角+8/1000rad 時の補強接合部の状態を示す。RCB 試験体では、この時点で補強接合部に

顕著なひび割れが確認できるのに対し、RCWB 試験体ではほとんどひび割れは発生していない。前報（その 6）でも述べたように、このような補強接合部の破壊が鉄骨ブレースの補強効果が十分に発揮されなかった要因であると考えられる。今後、実験結果の分析に加え、数値解析に基づく検討も実施し、補強接合部の破壊が生じない場合にどの程度の性能が発揮されるのか検証するなどして、鉄骨ブレース補強の補強効果とそれによる補強後 RC 造骨組の耐震性能を適切に評価するための手法の確立を目指す。

(a) Overall View

(b) Close-up View

Photo.2 typical cracking patterns at R=+8/1000rad
