環境配慮型キャンパスに向けた熱中症予防に関する研究

その1. 都市型キャンパスにおける温熱負荷の実態調査

Study on heat stroke prevention for environmental - friendly campus

Part1. Actual state of thermal condition in urban campus

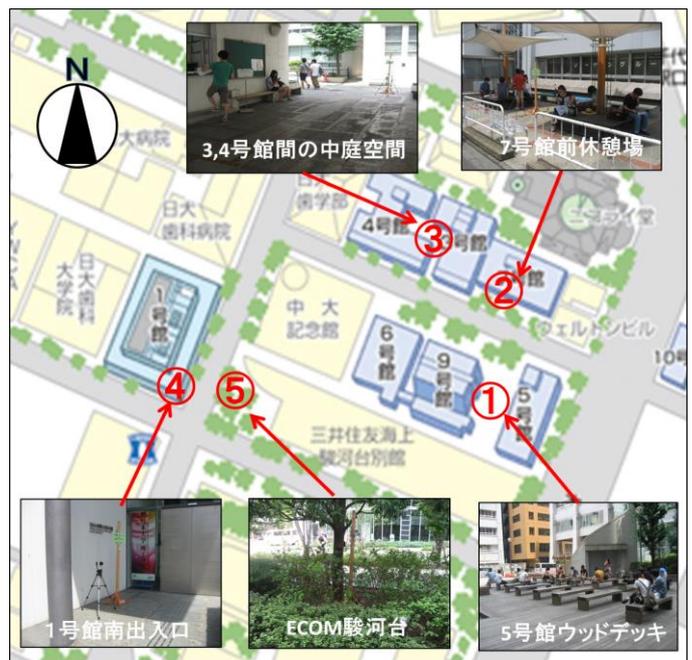
Fig.1 Measurement locations at Surugadai campus

当該キャンパスの屋外空間において,人の動線が多い通過空間や人の集まる休憩空間の温熱環境に特徴のある5箇所と試験的緑化空間の「三井住友 ECOM 駿河台」の合計6箇所(Fig.1)の実測調査を行った.調査概要を Table1 に示す. また, Fig.2 には各測定箇所の天空の魚眼写真を掲載した.郊外と比して緑が少ない都市部の特徴や測定箇所の周囲の景観が投影されている.駿河台キャンパスの実測調査結果を次項以降に示す.

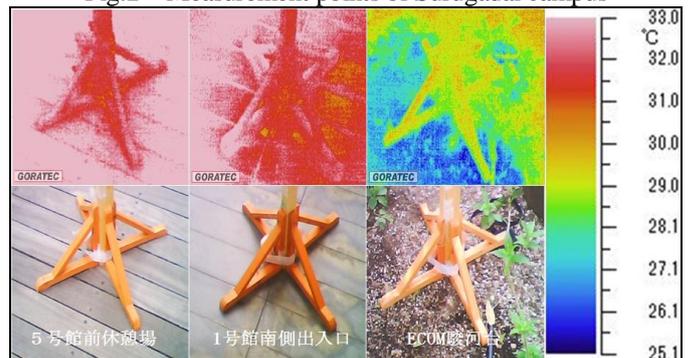
Fig.3 Thermal image of setting points

Fig.3 は、床材の温度差を比較した熱画像カメラである。5 号館前休憩場(ウッドデッキ)や 1 号館南側出入口(コンクリート系ブロック)は、温度が約 32℃以上と高い。一方、「ECOM 駿河台(土)」は、26~28℃前後と比較的低い。床材の相違により、温度差があることがと分かった。

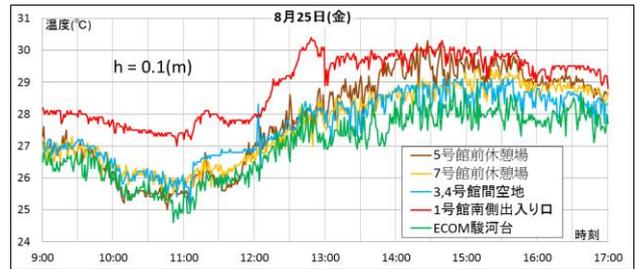
Fig.4 Temperature changing pattern at 0.1(m) points

Fig.4~6 は 1 日の温度変化{h=0.1(m), :h=1.2(m)}を、箱ひげ図で示したものである。Fig.4,5 より、1 号館南側出入口が最も温度が高く、「ECOM 駿河台」が最も温度が低い。また、11 時~15 時にかけては各測定箇所が、全体的に約 3℃上昇した。Fig.6 より、「1 号館南側出入口」と「5 号館前休憩場」は右下がり、ECOM 駿河台は右上がりの変化がある。つまり、床材の温度が高い場合、床面からの放射熱が影響し、温度が低い場合は、逆の現象となり、床材の種類による、温度変化が大きいことがわかる。

Fig.7 は 1 日の湿度変化{h=1.5(m)}である。11 時がピークであり、「ECOM 駿河台」では、11 時~17 時にかけて湿度が 30% 下降した。Fig.4,5 と比較すると温湿度変動は全く逆のパターンとなっていることが確認された。

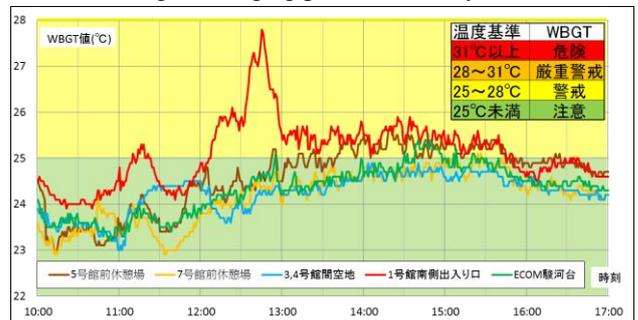
Fig.8 Changing pattern 05 WBGT

Fig.8 は 1 日の WBGT の変化(熱中症指数)である。WBGT は 1 号館南側出入口が最も高く「警戒」域である。特に、12 時 45 分頃の WBGT が約 28℃近くまで上昇した。WBGT の評価基準で判断すると、「嚴重警戒」となり、生活行為に留意する必要がある。

駿河台キャンパス内で、最も熱中症予防策が必要とされている場所は、「1 号館南側出入口」である。熱中症指数に及ぼす放射熱の影響が多であり、今後、WBGT と天空率(緑化率)との相関関係を調査する。

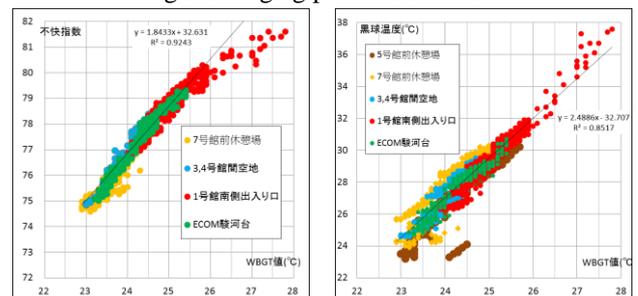
Fig.9 は不快指数と WBGT の散布図、Fig.10 は黒球温度と WBGT の散布図である。特に、1 号館南側出入口は周囲からの放射熱などにより、黒球温度が高く、不快指数による温熱環境の評価では対応が難しい箇所が多く、放射熱を加味することの必要性が示唆されており、改めて検討する必要があると考える。

Fig.9 Comparison between DI and WBGT(left)

Fig.10 Globe temperature and WBGT(right)
