## 市街地における「遊水池空間」の整備方策に関する研究

### —(その2) 善福寺川および石神井川における調節池事業に着目して—

#### A Study on the Improvement Measures of “Retarding Basin Space” in Urban Area

#### —(Part 2) A case study the regulation pond projects in Zenpukuji and Shakujii river—

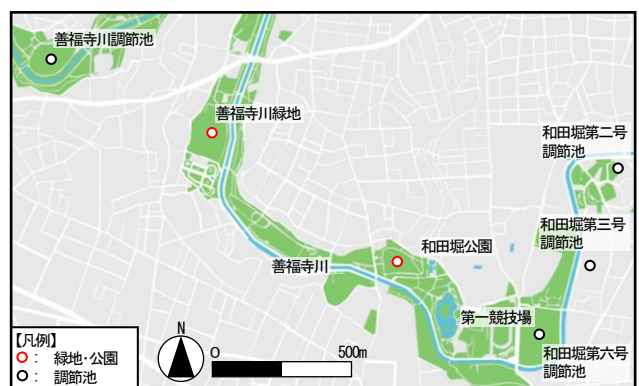
Figure 1. Map of around the Zenpukuji-river (This is original figure by authors.)

1. 研究背景および目的—前稿では、宅地開発に伴う調整池を管理する自治体では、実際には十分な管理がされておらず、適切な管理体制を構築する必要があることを把握した。そこで本稿では、東京都内を流れる善福寺川 (Figure1) および石神井川 (Figure2) を対象に、河川法の適用を受け、管理者が明確な河川事業における調節池 (以下、調節池) の整備経緯と管理体制について明らかにすることを目的とする。

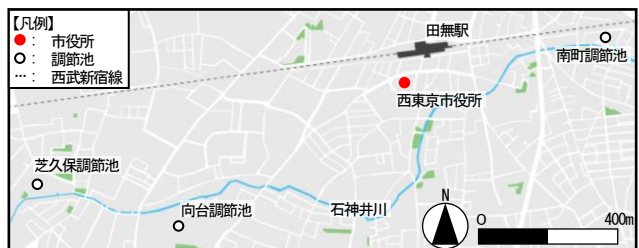
Figure 2. Map of around the Shakujii-river (This is original figure by authors.)
