## 沿岸域における完全自立循環型住宅の環境調査 その 1 室内外の温熱・光環境の測定結果

### Environmental Survey of the Completely Self-Sufficient Housing in Coastal Areas

#### Part.1 Measurement Result of Temperature & Humidity and Lighting Condition inside and outside the house

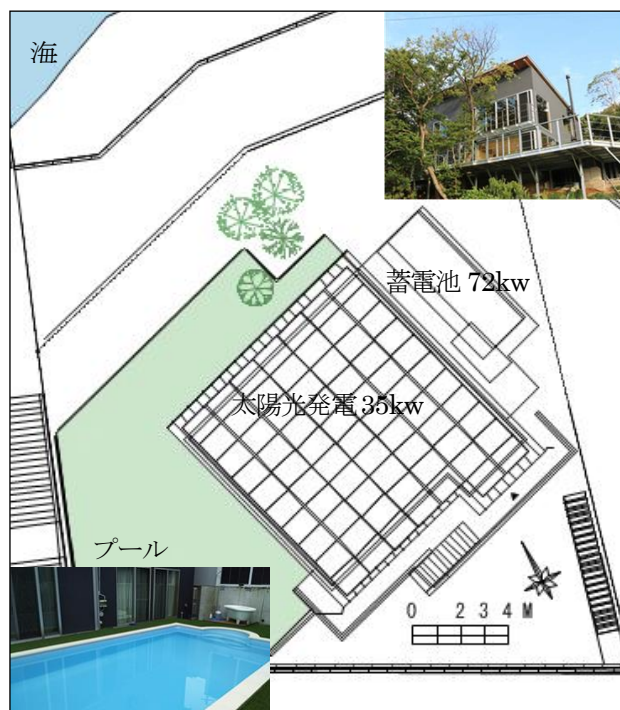
Fig.1 Site Plan

〒238-0225 神奈川県三浦市三崎町小網代字名向崎 1004-4

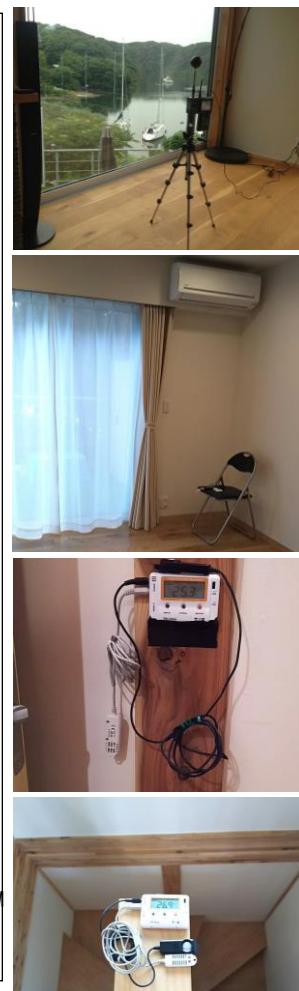
Photo.1 Setting Point

●PMV 計(1 個)

●温湿度・照度データロガー(12 個)

## 3-2. 設置機器 (Photo.1 参照) Table.2
