F1-23

3次元点群データを用いた移動の連続性確保のためのバリア評価に関する研究

Study on Barrier Evaluation for Ensuring Continuity of Movement Using 3D Point Cloud Data

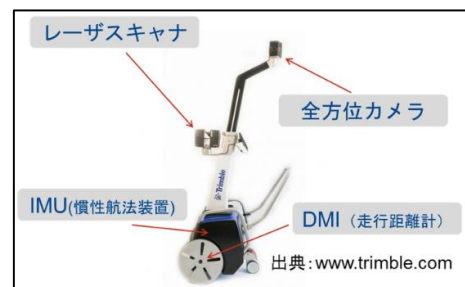
TIMMS は、屋内や地下等 GNSS 信号の受信できない環境下において、手押しカートで空間情報を計測するシステムである。TIMMS のセンサ構成 (Figure 1) は、IMU

(慣性航法装置)、DMI (走行距離計)、レーザスキャナ、全方位カメラで構成される。このシステムは、レーザスキャナにより移動しながら 360 度ラインスキャンし、IMU と DMI により推定された位置姿勢データを加味することで、点群データを1秒間に最大 488,000 点収集可能であり、誤差は±2mmである。また、エレベーターやリフト等を使用してフロア間の連続マッピングが可能である。

Figure 1. Sensor configuration of TIMMS

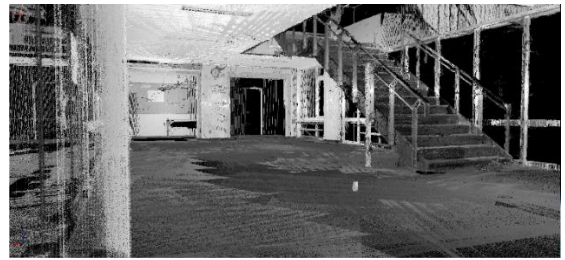
計測環境下にガラス面が多くあったため、色情報が正しい位置に付与されない現象やノイズが多く検出された。しかし、レーザスキャナで取得された反射強度値をモノクロ色情報に変換することで、ガラス面の多い環境下でも正確に対象物を識別することができた (Figure 3)。また取得した点群データから、高さ情報を含んだ位置情報の抽出を行った。

Figure 3. Point cloud data of the surveying center indoor
