タイ・チェンマイ市の幹線道路における信号機設置による右折・直進交通の時差分離の検討  
 ~国道 118 号線と 1007 号線の分岐箇所~

Study on time segregation of turn right and straight car by introducing of traffic signal in arterial road at Chiang Mai.  
 ~The branch point between the route 118 and the route 1007~

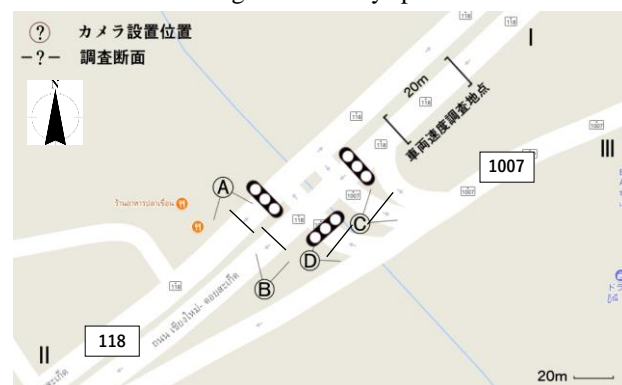
Figure 2. Survey schematic drawing

調査日時と方法に関しては以下の Table 1 の通りである。また Figure 2 では、ビデオカメラの設置場所と交通量を計測する調査断面を示している。

タイ王国・チェンマイ市の市街地から北東へ約 17km の位置 (Figure1) に存在する国道 118 号線と国道 1007 号線が分岐する変形交差点 (Figure2) 付近は、道路の線形が直線的であり、法定速度以上の速度で通過する車両が多い。この交差点には信号が設置されていないため、II 方向から III 方向へ右折する場合と、III 方向から II 方向に右折する場合に、I 方向から II 方向へ高速で走行する車の流れを横断することになるため、直進車と右直の間で事故が発生する危険性が高い交差点である。

そこで、本研究では、Figure 2 に示した変形交差点に信号制御を導入し、現示ごとに適切な通行権を与えることで、右折車が安全に右折できるようになることを提案し、このような制御を行った場合、交差点を円滑な状態に保つことができるかどうかをマイクロ交通シミュレーションでシミュレーションを行い、検証することを目的とする。具体的には、信号設置により、右折待ち車両を減らすことが出来るかを確認する。

Table 2 は、各方向 (Figure 2 参照) に流れる交通量を示したものである。
