F1-33

タイ・コンケン市におけるアンダーパス設置後の交通事故実態分析 Analysis of Traffic Accident condition after Installing Underpass in Khon Kaen Thailand

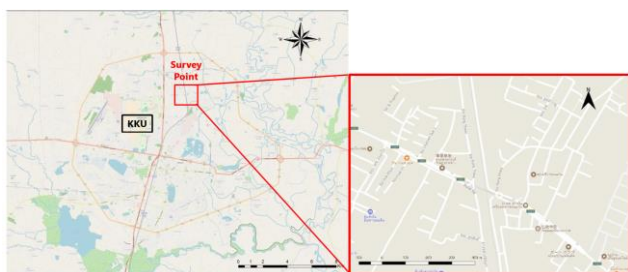
Figure1. Survey point

本稿の調査地点は Figure.1 に示すアンダーパスである。各調査は2日間にわたり、朝、昼、夕の3つの時間帯で1時間を15分区切りで計測を行った。各調査方法と内容は以下に手法ごとにまとめる。

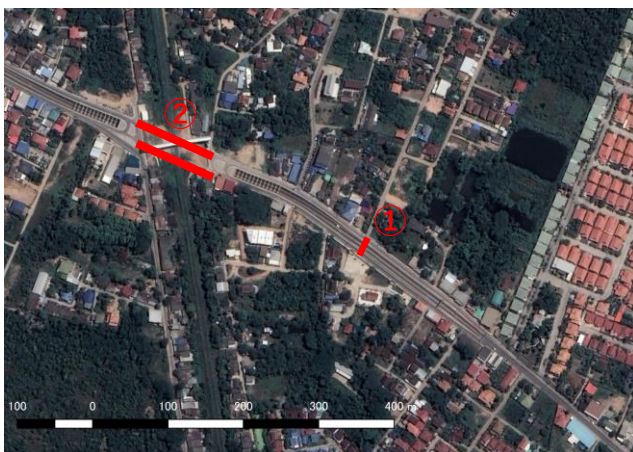
Figure2. remedial measures

以上の調査結果を踏まえて考えられる改善策を Figure2 に示す。赤い数字の①は側道から側道への U ターンする車両に対する改善策であり、アンダーパス上に道路を繋ぐことで U ターンしないで済むような構造にすることができると考える。

次に、側道からアンダーパスへと U ターンする車両に関しては、Figure2 の赤い数字②の箇所に踏切を設置し通行できるようにするという案である。①の改善策と合わせることで、U ターンする必要なくアンダーパス周辺の住民が線路の反対側にアクセスすることができるようになることが分かる。

特に重要だと感じられたのは、アンダーパス方面へ向かう車は集中し、合流・分岐部では側道へ入っていく車も予想より多かったということだ。以上のことを踏まえた結果、我々が考える改善策として、アンダーパス途中に U ターンが可能な連絡橋を設けた上、かつてあった踏切を復活させることで、U ターンによる平面的な交錯は減少し、近隣住民による双方向の移動の利便性も期待できると考えた。そのためには今回調査を行ったアンダーパスの合流部とは反対側の交通量・速度調査を行う必要がある。
