明治神宮内苑造営時における土地造成プロセスに関する研究

Study on the Land Development Process Related to the Meiji Shrine Inner Precinct Construction

Abstract: In this study, we focused on the foundation environment of Meiji Shrine and investigated the land development process. As a result, it is clarified that the waterway structure of the Meiji Shrine was planned to give the role of the water source cultivation area, and then, the adjustment pond in the Yoyogi district.

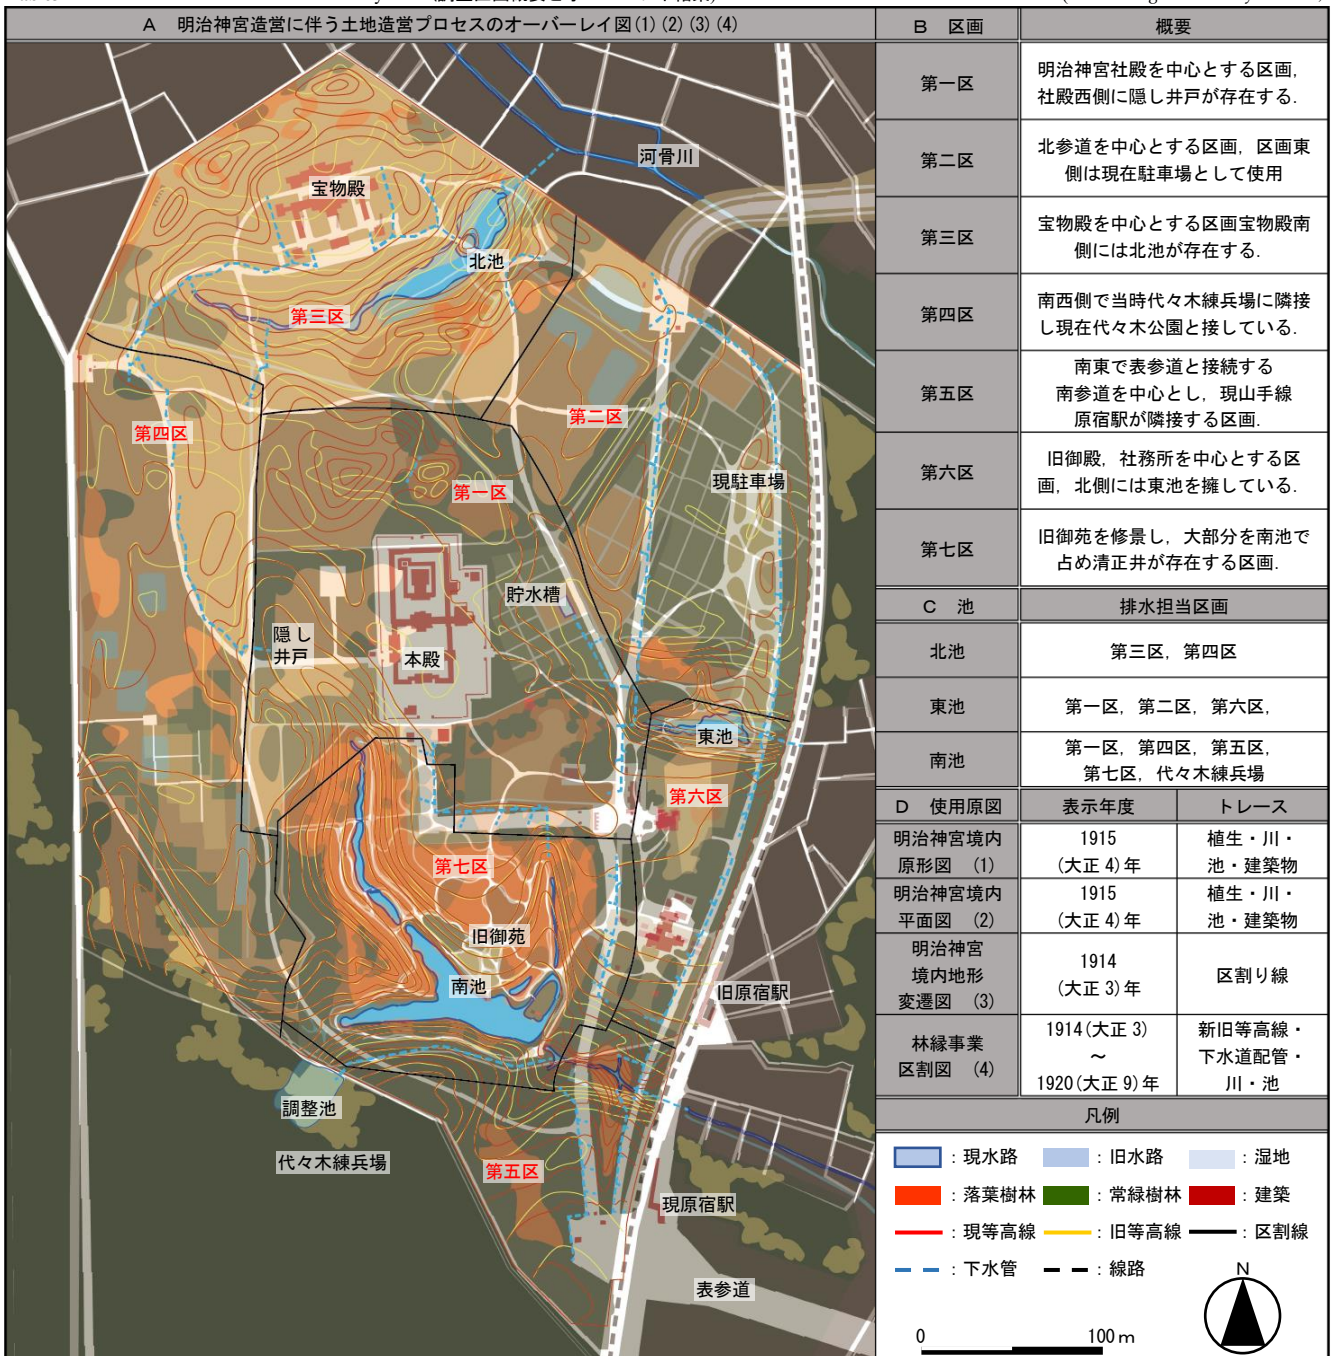
Table3 Outline of the construction area and overlay result (調査区画概要とオーバーレイ結果) (This is original table by authors)

4. 結果及び考察—文献調査より、明治神宮内苑造営に係る土地造成プロセスは、4 時期に分類できた。Table2 に造成期の分類概要を示す。また、明治神宮内苑緑地計画によると 7 区画に分けて整備された。Figure1 に地形図のオーバーレイ分析結果と 7 区画の概要を示す。以下、各期の結果について述べる^[4]。

4-2. 明治神宮造営期—1915(大正 4)年の明治神宮造営に伴い、広範囲で地形造成がなされた。明治神宮内苑の地形は北西から南東へいくつかの谷戸を挟みながら標高が下がっており、元々第一区は水の集積しやすい湿地であったが、第三区の切土を第一区に盛土の形で転用、かつ貯水槽を設けることで対処した。この他の水処理対策として北池と東池の浚渫及び拡大があり、本殿への出水を防ぐための調整に加え、10 万本を超える森林構成樹木の灌水用であると考えられる。同様の考えは敷地全体に配された水路網にも見られ、参道付近の雨水を境内各所に集める事や、清正井の為の雨水の貯水などにより、参道が雨水で冠水しないような工夫されていたと考えられる。この他に、神宮の杜を壮大に見せるための修景的な演出として本殿裏に築山が造成された。第七区では、南池は旧御苑の修景地である為ほとんど改変されなかったが、前期に引き続き代々木練兵場との境界部には粉塵が飛来したため、
