令和元年台風 15 号による建物被害状況の報告
千葉県鋸南町を対象とした現地調査Survey on Building Damage by 2019 Typhoon No.15 (Typhoon Faxai)
Field survey centering on Korancho, Chiba○廣石秀造¹*Shuzo Hiroishi¹

Abstract: 2019 Typhoon N0.15 (Typhoon Faxai) hit Chiba on September 9. And, it was the driving wind and rain mainly in the south Kanto. In the southern part of Chiba, power outages continued on September 22. Many buildings are damaged. Therefore, on September 19th, the author investigated building damages in Kyonan town, Chiba. This report is a breaking one focusing on the damage situation of buildings.

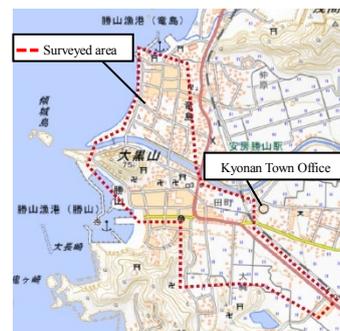
Fig.2 Surveyed area^[5]

台風 15 号の通過により、千葉県全域で全壊 74 棟、半壊 996 棟、一部損壊 10531 棟となり、このうち、千葉県鋸南町では、半壊 307 棟、一部損壊 1961 棟が報告されている^[4]。本報では、千葉県鋸南町のうち、勝山漁港から鋸南町役場周辺まで間 (Fig.2) に確認された、建物被害の状況を報告する。

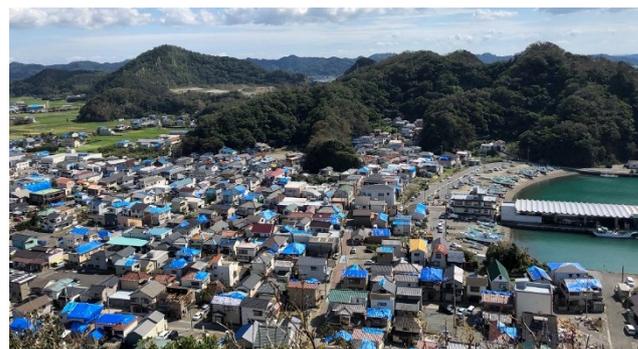
Fig.3 に、勝山漁港周辺の様子を示す。多くの建物でブルーシートにより、屋根や壁に応急処置が施されているのが確認できる。また、漁港周辺では、鋼構造建物の外壁の損傷 (Fig.4) やガラスの破損が見受けられた。漁港から鋸南町役場まで間で、多くの建物で屋根瓦の脱落、飛散が発生していた (Fig.5)。特に、屋根頂部 (棟瓦) や端部 (隅棟) の脱落が散見された (Fig.6)。

Fig.3 Around Katsuyama fishing port

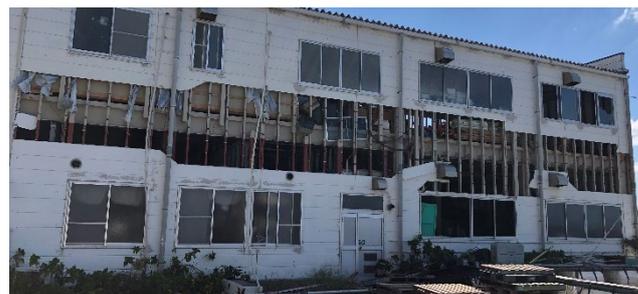
Fig.4 Damaged outer wall

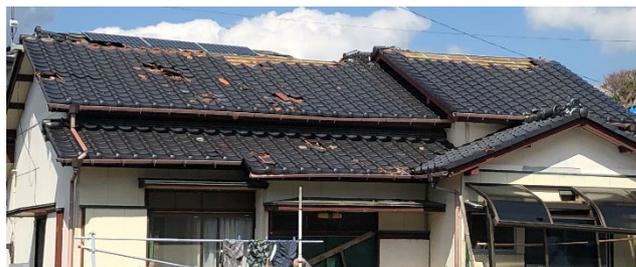
Fig.5 Fall of roof tile

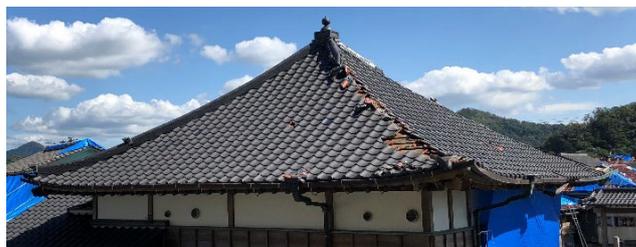
Fig.6 Fall of corner roof tile

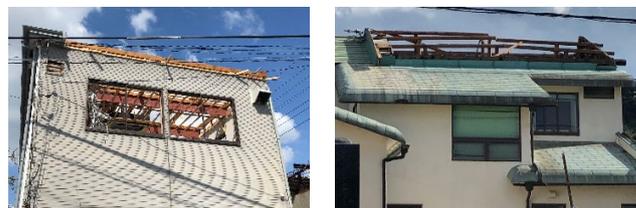
木造家屋において、屋根全体の飛散が数件、確認された (Fig.7)。いずれの建物も比較的軽量の金属屋根であり、建設から長い年数が経過したと思われる建物で

あった。また、これら建物の一部では、棟木や母屋の腐食とみられる劣化も確認された。海岸から近いことから、海風による塩害の影響も考えられる。一方で、

瓦葺き屋根全体の飛散は、本調査において確認されなかった。

Fig.7 Destroyed wooden building roof

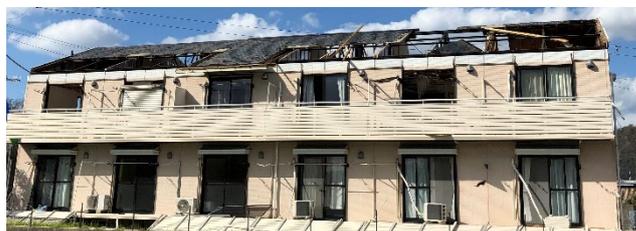
軽量鉄骨と木材の併用構造と思われる集合住宅の屋根が、大きく損壊しており (Fig.8). 並んで建てられていた2棟とも同様の被害を受けていた。これら建物周辺は田畑が広がり、風を遮る建物などがなかったことも要因と推測される。

Fig.8 Destroyed Apartment house roof
