バンコク・MRT パープルライン沿線の街路における歩行環境の評価
Evaluation of walking environment on streets along the Bangkok MRT Purple Line

Table 1. Research Methods

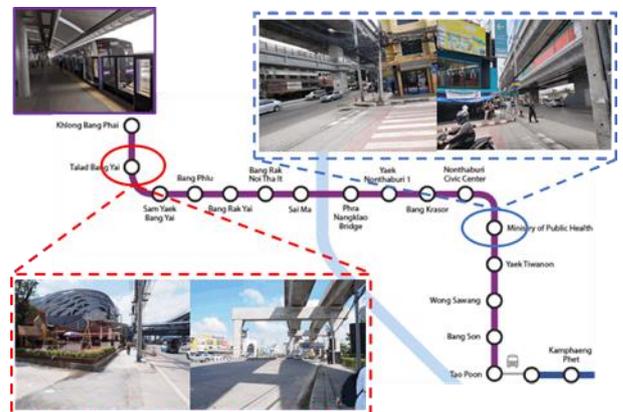
Figure 1. Field Survey

本調査では, パープルライン Ministry of Public Health 駅と Talad Bang Yai 駅を中心に半径 600m の範囲を対象として, 4 班に分かれて Table 1 のように調査を実施した. 調査内容として, 歩道の幅員や段差の高さの計測, 歩道上の障害物の有無, 舗装状況の観察や, 歩行空間の現状を確認するための動画を記録した.

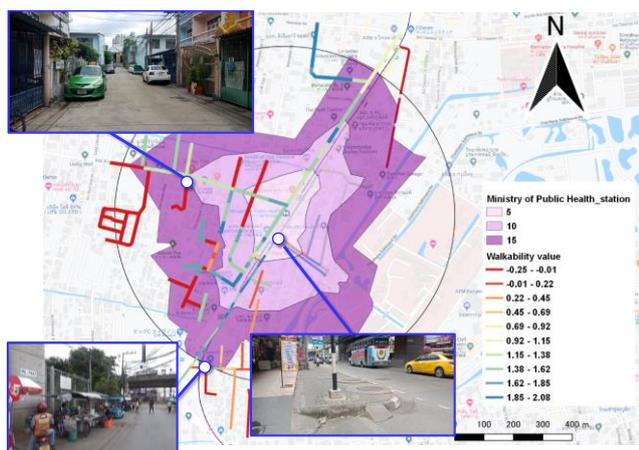
Figure 2. Result of Ministry of Public Health Station

調査の結果判明した2駅の半径600mの円, 歩行に速度を40m/分として, 5, 10, 15分で到達可能な範囲を作成し, 各セクション(1セクションを15m)におけるウォカビリティ値と各調査地点の概略を以下,

Figure 2, Figure 3, Table 2 に示す。

両図が示す通り, 駅周辺の幹線道路沿いではウォカビリティ値が概して高い傾向にあるが, 路地や駅を離れ住宅街のエリアに入ると値が低くなる傾向が読み取れた。また, 駅至近であっても舗装の損傷や路上駐車などによりウォカビリティ値が低く算出される区間があった。その一方で, それらの問題点が無い場合, 駅から離れた区間であっても, 高いウォカビリティ値が算出される場合も見受けられたことから駅との距離はウォカビリティ値に影響がないことが考えられる。Talad Bang Yai 駅で, Ministry of Public Health 駅よりウォカビリティ値が低くなった原因として, スカイウォークが整備されており, 駅から直接ショッピングモールへとアクセスできるようになっているため, 幹線道路沿いの歩行環境の整備は進められていないためであると考えられる。

本稿では, 現地での計測と観察から得られた評価指標を用いて“QGIS”にウォカビリティ値を反映し, パープルライン駅周辺における歩行環境に関する検証を行った。その結果, 駅から半径600m以内の範囲でウォカビリティの値にばらつきがあり, 駅周辺の歩行環境の整備が十分に為されていないことが明らかになった。このことから, ウォカビリティ値の低い区域の歩行環境を改善して, 駅からの連続的な歩行空間を整備する必要があることが示された。

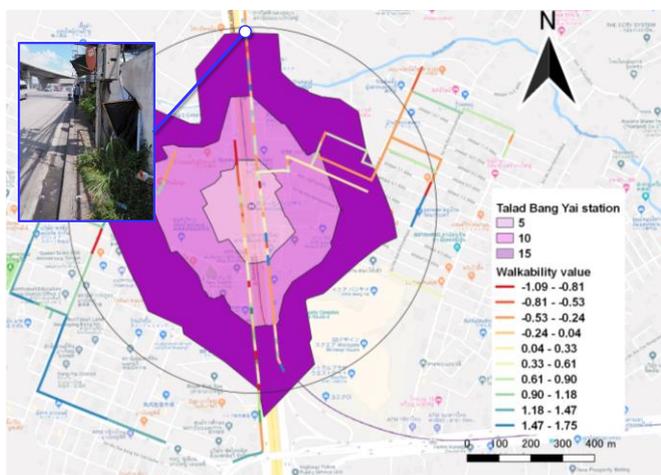
Figure 3. Result of Talad Bang Yai Station

また, 駅から半径600mの区域において, 到達に15分以内に到達できないエリアが見られた。これは駅周辺から住宅街への街路が枝状に構成されており, 無秩序な都市開発により非効率的な動線が形成されてしまったことが原因だと考えられる。
