九十九里海岸堀川浜の 12 号ヘッドランド下手側での砂丘による津波対策効果の検討

Examination of the sand dunes have the tsunami countermeasure effect on the inferior side of No. 12 Headland at Kujukuri Beach, Horikawahama

○関根雅人<sup>1</sup>, 小林昭男<sup>2</sup>, 宇多高明<sup>3</sup>, 野志保仁<sup>2</sup>

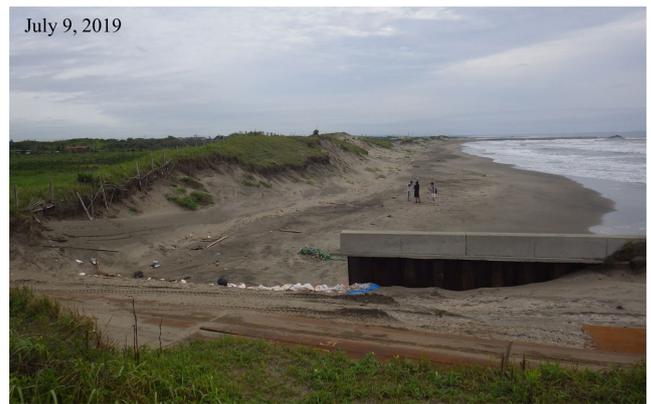
Figure 2 Sand dune condition

Figure2 に示す写真は 2019 年 7 月 9 日の現地調査時の砂丘の様子を海岸下手に位置する護岸から撮影したものである。砂丘の手前側 (写真左側) が最も侵食が進んでいて、堀川浜では全域でこのような砂丘の侵食が確認出来た。侵食していると考えられる理由は、砂丘の勾配が急で浜崖のような状態になっていることが挙げられる。

2019 年 7 月 9 日の調査でも既往研究と同様な侵食が堀川浜で観察されたことは、侵食は何ら解決に向かっていないことが言える。したがって、現状のまま対策を行わなければ、砂浜のみならず、砂丘地までもが侵食されることが予想されるため津波対策としての砂丘の効果は時間の経過とともに薄れていくということになる。したがって、早急な対策が必要になる。

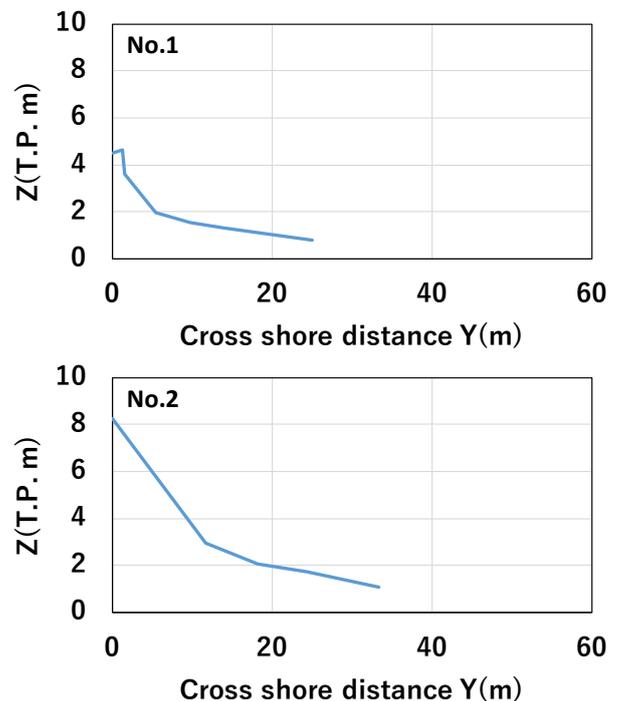
Figure 3 cross shore topographic survey

Figure 3 には RTK-GPS により行った縦断地形測量の結果を示す。緩傾斜護岸直近の測線 No.1 は砂丘地の標高が 4.6 m と低くなっていた。この地域の津波対策として必要な砂丘の高さは 6 m であることから津波襲来時にはこの場所から決壊の恐れがある。また、砂丘地の背後には保安林が造成されているが、砂丘高の低い箇所から飛砂の影響により保安林に砂が堆積している。砂丘の勾配が急なことからこの場所では砂丘が侵食され、砂浜の侵食が激しいことが明らかになった。測線 No.2 は砂丘高が 8 m であり、勾配も測線 No.1 と比べて緩いことからそれほど激しい侵食は起こっていないことが明らかになった。この地域で侵食が起こりやすい理由として堀川浜の砂浜はほぼ細砂で構成されていることが挙げられる。

北九十九里浜には、海岸線に沿ってほぼ連続した小高い砂丘が伸びていたが、2011 年の大津波時にはこの砂丘が津波防護の役割を果たした<sup>[3]</sup>。その後、津波対策の検討が行われた結果、当海岸では L1 レベルの想定津波に対する必要津波高はほぼ 6 m となった<sup>[1]</sup>。また、同じ資料にはこの地域の砂丘高も示されており、砂丘高は 5~6 m であった<sup>[1]</sup>。これを受けて今後の津波対策では、砂丘を含んで嵩上げされた土塁が造られることになった。この施設が津波対策として有効に機能するためには、長期的に土塁形状が維持されなければならない。しかし対象地域では砂丘の侵食が急激に進んできている。同時に、津波対策として必要な高さを下回る箇所も確認された。
