3D 距離画像センサを用いた交通流計測

—複数車線の検知性能の検討—

Traffic flow measurement using Laser Ranging Image Sensor

-Study on detection performance of multiple lanes-

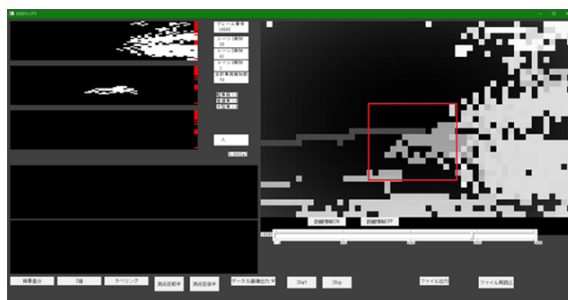
Figure4. Example of Overlapping vehicle

複数車線の検知を行うにあたって手前側車両と奥側車両で重なってしまうことがある．奥側の車両が一度完全に手前側の車両と重なることで検知範囲内から画素が消失した後に，再度検知範囲内に奥側車両が現れた場合，別の車両と認識してしまい重複してカウントし誤検知となる．図 4 に誤検知の例を示す．

これを改善する方法として車両の位置推定を行うことを検討している．フレーム間の移動量から速度の算出が可能であるため，速度を利用した車両の位置推定によって検知性能の向上可能性がある．

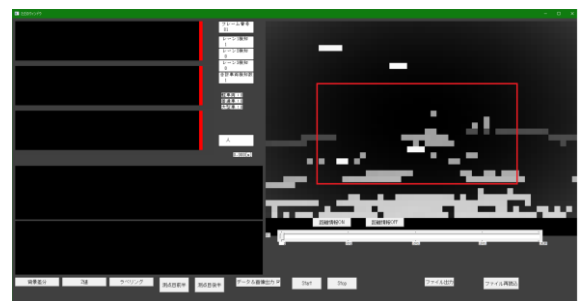
Figure4. Example of Black vehicle

発生した未検知として最も多いものは黒色車両によるものである．ノイズ除去や移動物体が車両であるかの判定のためレーン内の画素数を用いている．そのため，反射率の低い黒色車両では検知に十分な量の画素が得られず未検知となってしまうことがある．図 4 に未検知の例を示す．

これを改善する方法として，黒色車両の補完を検討している．現在のアルゴリズムでは車両であるかの判定はラベリング処理によって同一ラベルであることを条件としているが，ラベリングの前処理として同一距離上の同一線上にある画素をつなげることで改善の可能性がある．
