日大におけるアンジュレーター減磁対策のための放射線モニター開発
 DEVELOPMENT OF A RADIATION MONITOR FOR UNDULATOR
 DEMAGNETIZATION AT NIHON UNIVERSITY

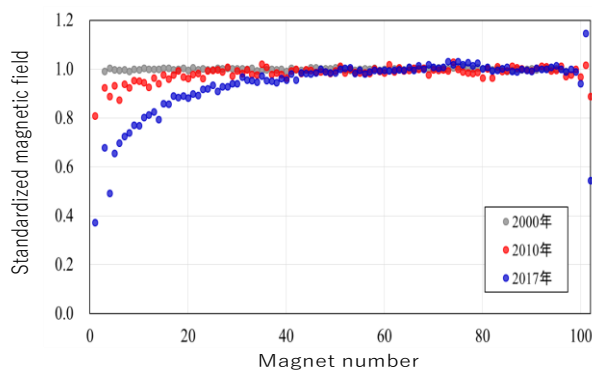
Figure 1. Reduction of the magnet field. The vertical and the horizontal axes indicate the normalized magnetic field and the magnet number from the undulator entrance, respectively.

日本大学電子線利用研究施設(LEBRA)では、125MeV電子線形加速器からの電子ビームを用いて、アンジュレーターと光共振器から構成される共振器型自由電子レーザー(FEL)[1, 2]を運用している。共振器型FELでは、アンジュレーター装置が作り出す周期磁場によって電子ビームが蛇行運動を行い、発生した放射光が光共振器に蓄積される。蓄積された光と後続の電子ビームを相互作用させることによって、単色かつ短いパルス幅の光が生成される。そのため、アンジュレーター装置の作り出す周期磁場の周期性が失われると、共振器型FELの強度の低下や発振の不安定性の要因となる。LEBRAのアンジュレーター装置は、20年以上にわたる放射線ダメージの蓄積により、上流側1/3が最大で30%ほど減磁していることが、アンジュレーター装置の磁石の表面磁場の測定により判明した(Fig. 1)[3]。そのため、令和元年度にアンジュレーター装置の磁石列の交換を行った。この磁石列の保護をするために、新

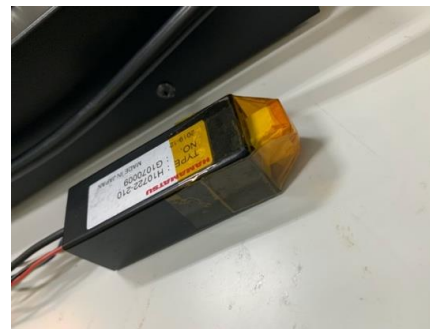
Figure 2. Photograph of the detector constituted with a CsI(Tl) scintillator and a photomultiplier-tube.

シンチレータを、光ガイドなどは使わずに直接光電子増倍管に固定して使用する(Fig.2)。実際に使用する際には、完全に遮光するためにアルミホイルを巻いてから設置した。光電子増倍管には、浜松ホトニクス社製のメタルパッケージ光電子増倍管と高圧電源回路、低雑音アンプを内蔵した型番号H10722-210[4]を、シンチレータには、4.51g/cm³という高い密度によりガンマ線に対する強い吸収係数を示すヨウ化セシウムCsI(Tl)固体シンチレータを採用した。

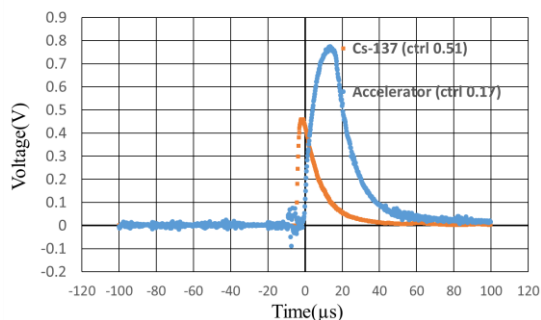
Figure 4: Comparison of waveforms during ^{137}Cs and accelerator.

次に、校正した検出器を用いて、加速器のパルス当たりの線量測定を試みる。 ^{137}Cs の波形の面積を基準として、加速器運転中に測定した波形の面積と比較する(Fig.4)。この際、光電子増倍管の制御電圧の違いによる信号増幅率の違いの補正をする。測定の結果、運転中の波形の面積の方が約3倍大きくなり、ここに制御電圧による補正を加えると、実際のエネルギーの差は約10000倍となる。

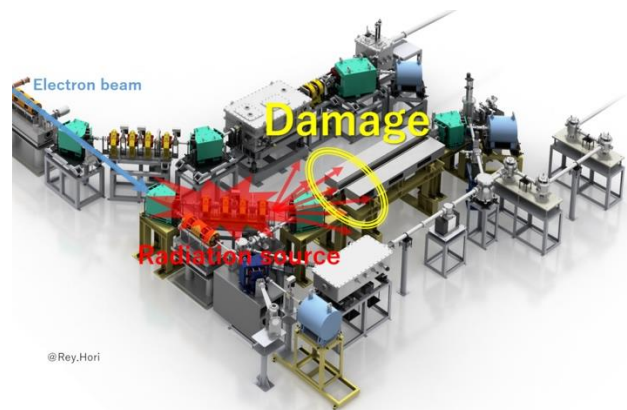
Figure 5: Explanation of the radiation source point affecting the undulator device.

今回製作した放射線検出器は、アンジュレーターにダメージを与える放射線を測定するためのものである。主な放射線源と推定されているのがビームライン偏向部にあるスリット(Fig. 5)であるのを考慮し、今回の検出器を Fig. 6 の赤四角の場所に設置した。また、Fig. 6
