F1-14

バンコク・BTS シーロム線沿線の街路における歩行環境の評価 Evaluation of Walking Environments on Streets along the BTS Silom Line in Bangkok

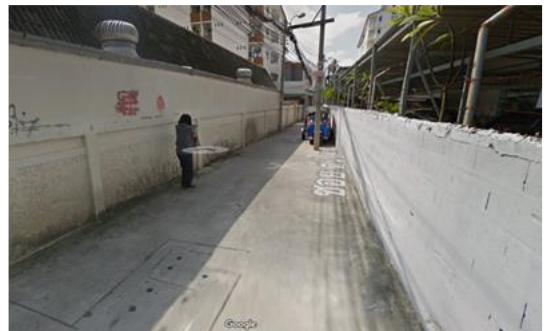
Figure 1. Location of Low Walkability Value

本稿では、1999 年に開業し、2013 年に全線開通した BTS シーロム線の 9 駅を対象とした。各駅周辺の歩行環境の評価は、まず現地での調査が必要となるが、COVID-19 感染症の拡大によって現地調査が実施できないため、Google Street View を活用して調査を実施した。具体的には、各駅から半径 500m 範囲を対象とし、歩道の幅員、歩道上の障害物の有無、舗装状況や歩行空間の現状等の物理的要件等の評価項目に対して、Google Street View 上の画像 (Figure 1 及び Figure 2) から計測あるいは判定を行い、評価基準に基づいて点数化し、評価を行った。

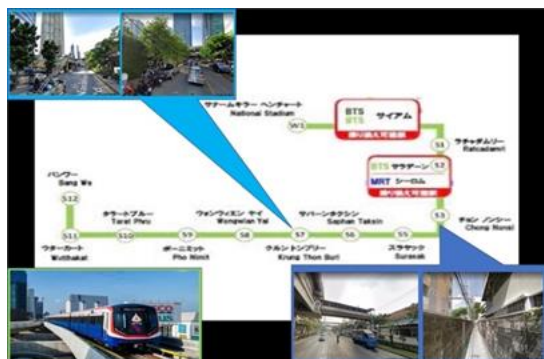
Figure 3. Routemap of BTS Silom Line
