千代田区における狭小神社の継承実態に関する研究  
A Study on Sustainability of Narrow Shrines in Chiyoda Ward

**Abstract** : In this study, we investigated precinct placement and installation of ritual equipment in Narrow Shrines, Chiyoda Ward. As a result, it is clarified that the coexistence-installed shrines tended to have more ritual equipment than stand-alone shrines.

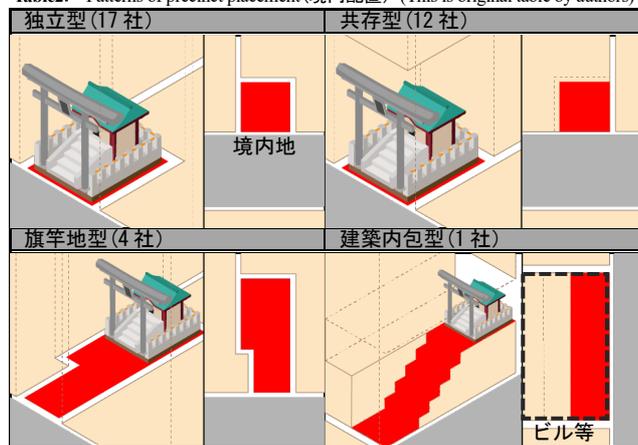
Table2. Patterns of precinct placement (境内配置) (This is original table by authors)

3-2. 狭小神社の境内配置—Table2 より狭小神社の境内配置をみると, 独立した境内が接道に隣接する

「独立型」が 17 社と最多であり, 次いで他の建築物の敷地内に併設する「共存型」が 12 社, 周辺開発により境内が奥まった場所にある「旗竿地型」が 4 社, ビルなど建築物の中に境内が収まった「建築内包型」が 1 社であった. 境内配置ごとに来歴をみると, 独立型と旗竿地型については創建年や来歴が明らかであるものが多い一方で, 共存型では由緒書が半数程度しか存在せず, 「⑩草分稲荷神社」「⑳豊川稲荷」のみが鎮座地を動いていない. これは, 度重なる災禍やその後の都市区画整理, さらに近年の再開発の中で, 信仰の記録と記憶が継承されなかったためといえよう.
