## UAV を活用した海食崖の崩落機構解明手法に関する基礎的研究 Basic Study on the Elucidation Method of the Collapse Mechanism of Sea Cliffs Using UAV

Abstract: Research on the erosion of sea cliffs, which is an issue to be considered in coastal protection, has not progressed much due to the difficulty of measuring cliff topography. In recent years, the measurement of sea cliffs has become possible by using UAV --Unmanned Aerial Vehicles--, which have made rapid technological progress. In this study, we demonstrated that the UAV equipped with RTK-GNSS can measure the cliff topography with high accuracy without using GCP, which is necessary for conventional UAV, thus helping to elucidate the collapse mechanism of sea cliffs.

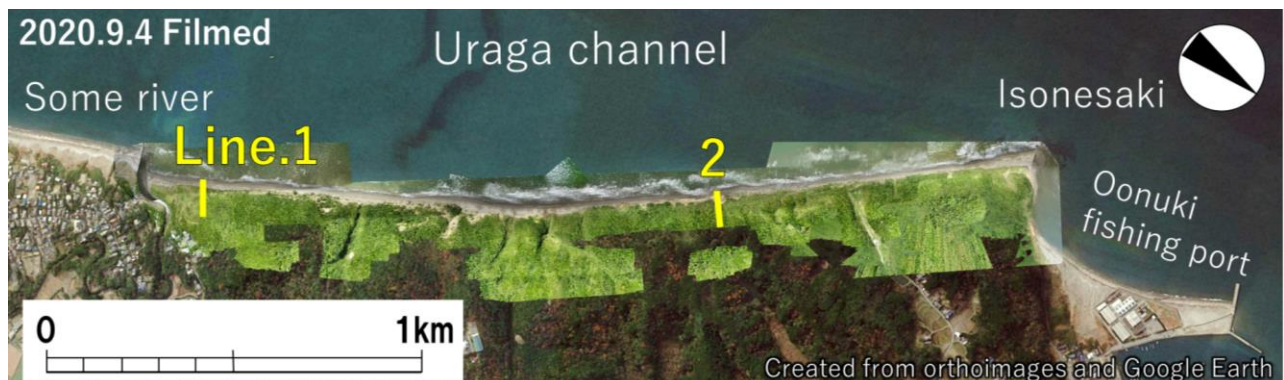
Figure 1. Ground for investigation

荒川ら<sup>2)</sup>の調査によれば、大佐和海岸佐貫地区は、染川河口から磯根崎の間にある約 2.5km の砂浜海岸であり、海浜背後には海食崖が形成されている。この海食崖には地震や大雨による崩落斜面がある。この海岸を対象として 2020 年 9 月 4 日に UAV 計測を行った。

Figure.1 に示した Line.1 と Line.2 の三次元モデル(点群データ)の斜め投影図と縦断面図をそれぞれ Figure.2 と Figure.3 に示した.

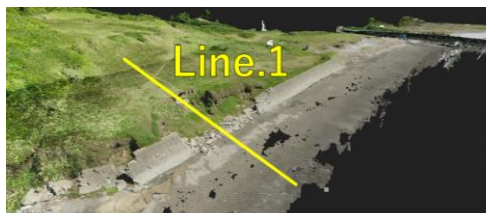
Figure 2. Line.1

Line.1 は台地を防護する護岸が大規模に崩壊し、背後地の土砂流出が進んでいる地点である。三次元点群データから、護岸の崩落範囲、浜崖の比高や崖線が計測できた。土砂崩落地点の周辺地形の勾配も計測できることから、崩落土砂量の試算が可能である。

Line.2 は急傾斜地の上端から流水の作用も受けつつ土砂が海岸線に落ち込んだ地点であり、崖下部まで運ばれた植生の堆積状況から流動が確認できる。Figure.2 から崖と崩落土砂の境界、露出した層理面を明瞭に判読できる。
