空間情報を用いた庄内内陸月山道路の路線計画に伴う周辺環境及び斜面変位の調査 Survey of Surrounding Environment and Slope Displacement for Shonai-inland-Gassan Road Using Geospatial Information

*Masanori Shibuya¹, Masashi Sonobe², Hideki Hashiba²

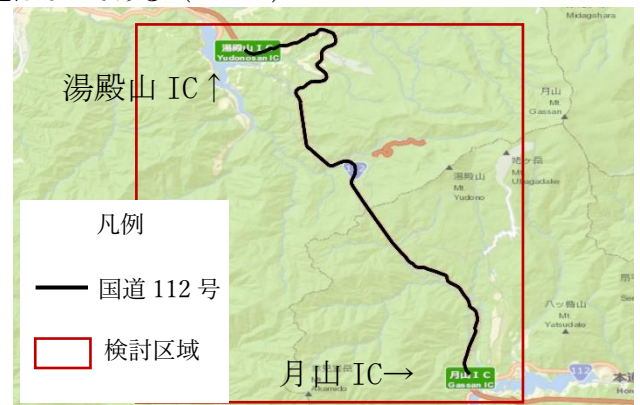
Figure.1 Study area

対象地域は国道 112 号を含める月山南西部とした (Fig.1)。月山南西部は特に急峻な地形であることから土砂災害地帯が多く、対策工事が多く実施されている地区である。

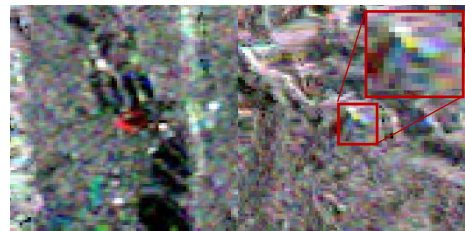
Figure.3 Points where a change in reflection intensity is observed in the reading of σ_0

観測結果を Fig.5 に示す。赤く表示されている地点が一か所、グラデーション表示されている地点が一か所あった。前者のデータは 2020 年 9 月 1 日まで樹木等の高反射体があり、その後なくなったことが判断できる。このことは、斜面の障害物がなくなり、土砂災害箇所の可能性があることを示している。後者のデータは土砂等の堆積物が観測期間の間に徐々に移動したことが示唆されるデータである。このような場所は災害危険性が高いため、今後注視する必要がある。
