## 隅田川の防潮堤及びテラス護岸の景観整備実態

### Actual condition of landscaping and maintenance of seawalls and terrace revetments of the Sumida River

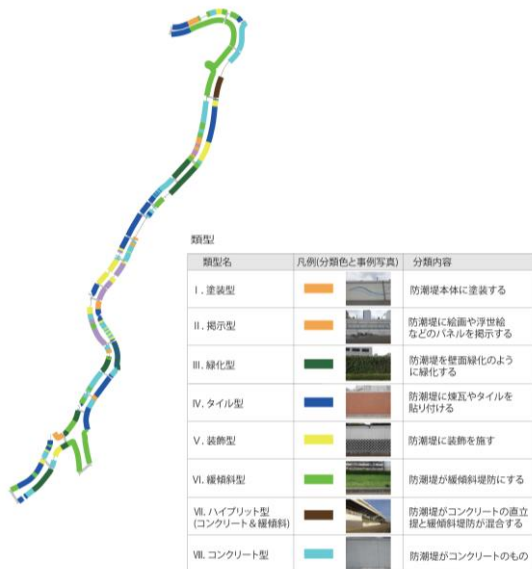
Figure 1. Sumida River Seawall Landscaping Type

現地調査の結果、主に景観整備の工法に着目して分類したところ全8類型を見出すことができた(図1)。

これらの結果から、修景工事を行う年度により修景の方針やデザインが変わり連続性のないデザインとなっており、対岸との連続性もなかった。修景工事期間が同じ区間でも部分ごとに異なるデザインが採用されているケースも多い。また、テラス護岸と防潮堤のデザインも統一されておらず、テラス護岸の方がより頻繁にデザインが切り替わるためデザインの切り替わる位置が揃っていない。この原因は、整備年代時期で、テラス護岸に求められる役割や公共空間のデザインに対する考え方、予算、後背地の歴史や観光客の有無等が想定される。この結果は、東京都の護岸テラスの修景の方針との整合性も低く、計画が適切に運用されずに整備が進んでいるという課題も伺える。

その一方で、一部の区間では、修景工事時期が異なる区間でも、先に修景された防潮堤や護岸テラスにデザインを合わせて統一性を出そうとしている区間もある。また、THE GATE HOTEL 両国 by HULIC や TOKYO CRUISE 浅草乗り場の前の防潮堤は、背後地の建物にアクセスできるように、階段もしくはスロープが設置されており、堤内地と堤外地を繋ぐデザインが考慮されている。更に、TOKYO CRUISE 浅草乗り場の前の防潮堤及びテラス護岸は、地のデザインとなりうる色彩でデザインされており、観光客が多く隅田川の防潮堤及びテラス護岸の顔となりうる場所では、デザインを意識した修景工事が行われつつあることが窺える。

また、スーパー堤防が整備された箇所では、外部からのアクセスが剃刀護岸に比べ良好になっていた。
