タイ・コンケン市ショッピングモール前の錯綜地点における交通現況の分析

Analysis of Traffic Condition on Conflicting Point in front of Shopping Mall in Khon Kaen City, Thailand

Abstract: We conducted a joint workshop with Thai students in Khon Kaen University from August 31th to October 3th. In this study, we survey two places with many danger reports in Thanon Mittraphap street and Samuriemu intersection. Then, Clarified each factor and suggested some improvement plan.

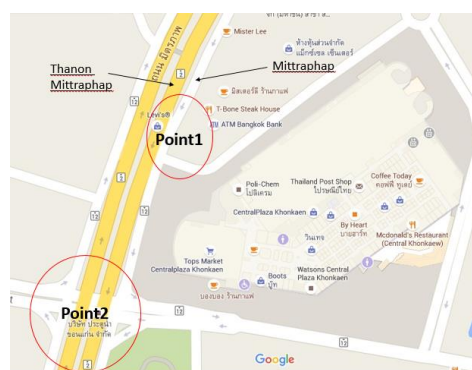
図 1 調査地点 1 及び地点 2

地点 1 において予想される事故要因を以下に示す。

1. 中央分離帯からショッピングモール入口までの距離が十分でない
2. 内側と外側の車線での速度差
3. ショッピングモールに入る車とその他の自動車との接触の危険
