久寺家・つくし野周辺の浸水被害が生じやすい要因の一考察

A Physical Consideration of Factors that Contribute to Flood Damage in Kujike and Tsukushino regions

○安田陽一¹, 長谷部 寛¹, 山中新太郎²

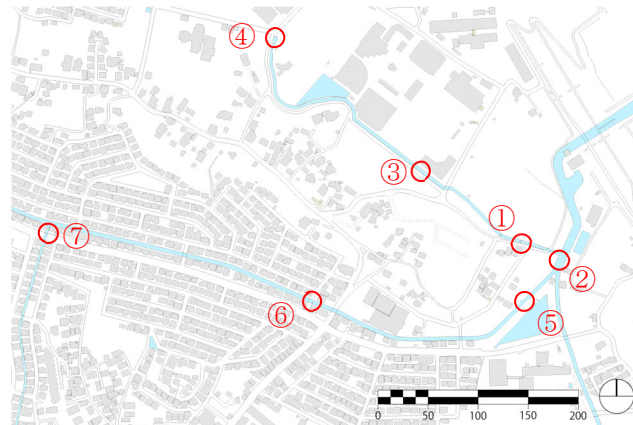
Figure 1 Mesearment points of water level

水位計の設置箇所を Figure 1 に示す。ポイント②, ⑤,

⑥はつくし野川に位置し、ポイント①, ③, ④, ⑦は下水道の久寺家幹線, 関東幹線に位置する。Figure 2 に水位計の設置状況の一例を示す。短時間に降雨が発生したときに水位上昇が場所によって変化することを想定して、設置位置を工夫している。ちなみに、①と②との間、②と⑤との間に落差部がある。⑦は雨水幹線が河川に直交している。

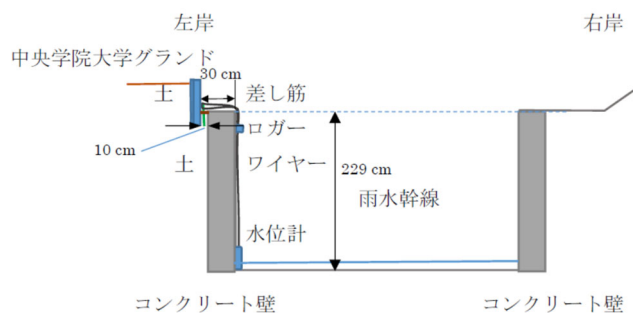
Figure 2 Installation of water level gauge in cross section
