中国西部地域における気候変動と健康に配慮した新型省エネルギー住宅構想
その 1. トルファンにおける伝統民居の環境実態調査

Climate Change and health and Its Impact on Building Energy Design and Strategies in Western Region of China
Part 1. A Study on Environmental Actual Conditions of Tradition Residence in Turpan

○吉野泰子¹, 劉 加平², 王 岩³, 池田耕一³, 一柳龍伸⁴

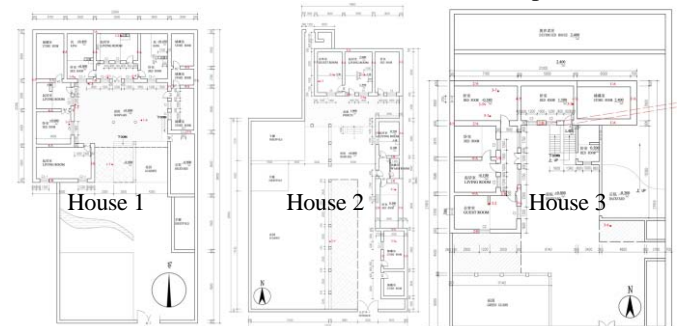
Fig. 3.4.5. Tradition residence planning

測定期間は 2011 年 8 月 8 日(月)~11 日(木)で、トルファン市の伝統民居(Photo1.2.3) 計 3 戸を対象とし、通常生活条件下で居住環境測定を行った。レーザー距離計(HILTI, PD32)で実測し、平面図(Fig. 3.4.5)を作成し、半屋外空間、居間、寝室、屋上においては熱画像(Avio, F30)を撮影し、大気圧、温湿度、(T&D, TR-74Ui, TR-77Ui, TR-73U)、全天空日射量、CO、風速(TM-208, ELUSB-CO, AM-14SD, SD-24SD)、CO₂ 濃度(Telaire 7001)を 1 分間隔で自動記録した。屋内外粉塵(KANOMAX, 3442)は 5 分間隔である。
