東北地方太平洋沖地震による吊り天井の耐震性の検証と改修方法に関する研究
(その3 吊り天井の粘弾性ゴムを用いたダンパーによる制震改修方法の検討)

Research on the Earthquake-proof Verification and the Repair Method of the Suspended Ceiling
by the 2011 Off The Pacific coast of Tohoku Earthquake
Part 3 The Seismic Control's Repair Method of the Suspended Ceiling

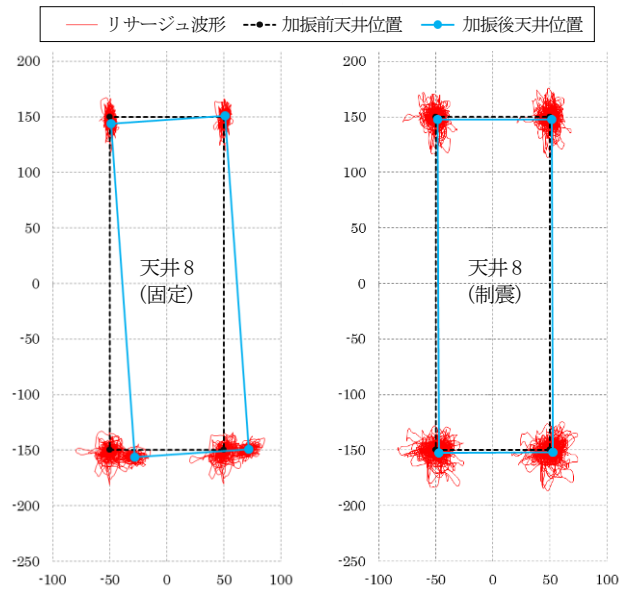
Figure 3-14 リサージュ波形 [mm]

天井の変位については、各天井 X1・X6・Y2・Y5 の 4 方向で計測した時刻歴変位波形から描いた各天井 4 点のリサージュ波形を Figure3-14 に示す。

Figure3-15 に各天井の X1 方向で計測した時刻歴変位波形を示す。ここで、天井 8(固定)では、天井下地を固定したため天井 8 よりも応答が抑えられているが、ブレースの変形等により大きな残留変形が生じた。天井8(制震)では、部材が変形していないため残留変形は小さかった。

Table3-2 最大応答値・残留変形

天井8(固定)				天井8(制震)			
	X1	X6	Y2	Y5	X1	X6	Y2	Y5
最大加速度[cm/s ²]	1033	1173	806	1194	1207	989	846	939
最大変位[mm]	35.7	9.0	31.6	30.5	33.1	28.5	33.7	36.7
残留変形[mm]	+21.8	+1.4	-6.2	+1.0	+2.5	+1.6	-2.4	-2.2
